| <b>Projenin Başlığı:</b> | DOĞU ANADOLU FAY ZONU'NDA 6 ŞUBAT 2023 TARİHİNDE MEYDANA GELEN DEPREMLER SONRASI ZEMİN VE YAPI HASARLARININ GÖZLENMESİ SAHA ÇALIŞMASI |
| <b>Rapor Tarihi:</b> | 24.02.2023 |

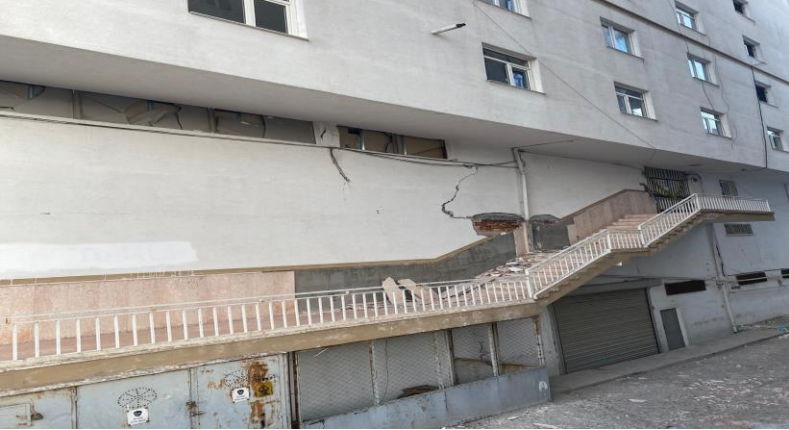
| VERİ (Bilgi, belge, fotoğraf, vb.) | NİTELEYİCİ BİLGİLER |
|---|---|
| | <p><b>Tarih:</b> 17.02.2023<br/><b>Çekildiği Konum:</b> Bağcılar Mah./Bağlar-Diyarbakır<br/><b>Açıklama:</b> Betonarme olarak inşa edilmiş yapıda uygulanan bant pencereden dolayı kısa kolon oluşmuştur. Kısa kolondan dolayı betonda ezilme, boyuna donatıda burkulma oluşmuştur. Buradaki kısa kolon oluşumunda etken parametre bant pencere olup, düşük dayanımlı beton ve yetersiz enine donatı da bu olumsuz durumu desteklemiştir.<br/><b>EMS-98:</b> Seviye 2 hasarı / Orta Hasar</p> |

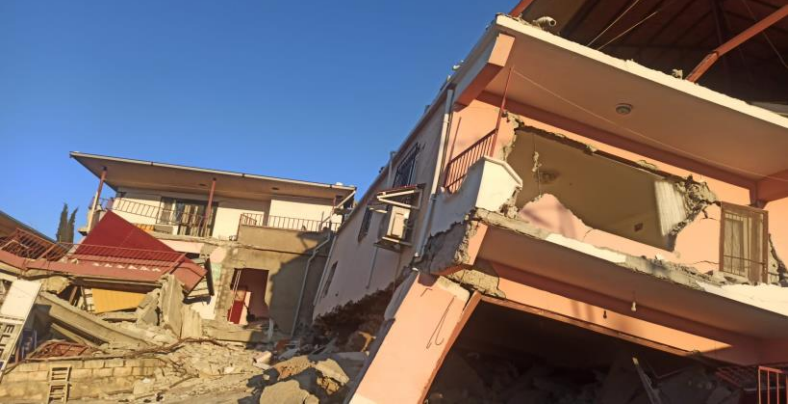
| VERİ (Bilgi, belge, fotoğraf, vb.) | NİTELEYİCİ BİLGİLER |
|---|---|
| | <p><b>Tarih:</b> 17.02.2023<br/><b>Çekildiği Konum:</b> Çiğli köyü-Dulkadiroğlu-KMARAŞ<br/><b>Açıklama:</b> Faylanma nedeniyle yıkım. Betonarme olarak inşa edilen yapı fay üzerinde yer aldığından yapı ağır görmüştür. Kolon-kiriş birleşim bölgelerinin bir kısmında ayrılmalar mevcuttur. Bu bölgedeki yetersiz donatı BA çerçevenin birlikte çalışmasına imkân tanımamıştır.<br/><b>EMS98:</b> Seviye 5/Göçme</p> |

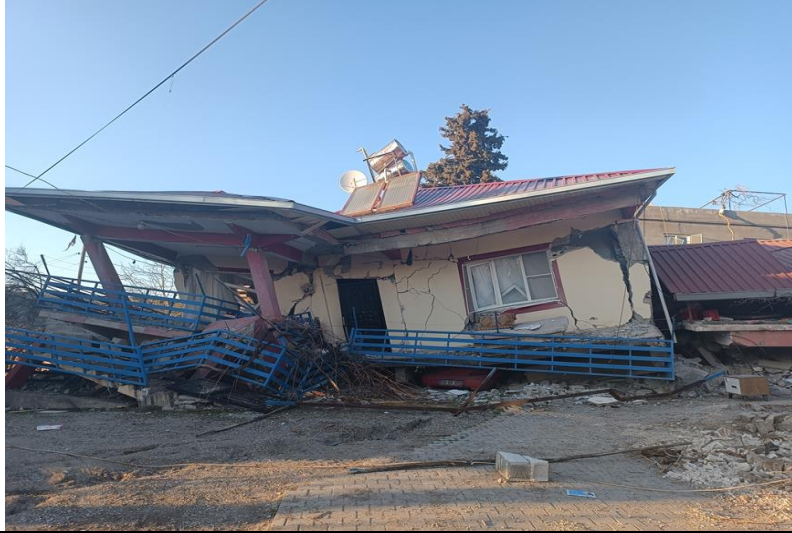
**Çekildiği Konum:** Çiğli köyü-Dulkadiroğlu- K Maraş

**Açıklama:** 2 katlı BA olarak inşa edilen yapının zemin katı tamamen göçmüştür. Göçme sebebi katlar arası görelî ötelemelerin farklılaşması sonucu yumuşak kat mekanizmasının oluşmasıdır. Fay doğrultusuna yakın bir konumda yer alan yapı yanal ötelenme net bir şekilde gözlemlenmiştir. Yapıda ayrıca burulma etkileri de hasara etki etmiştir.

**EMS 98:** Seviye 5/Göçme

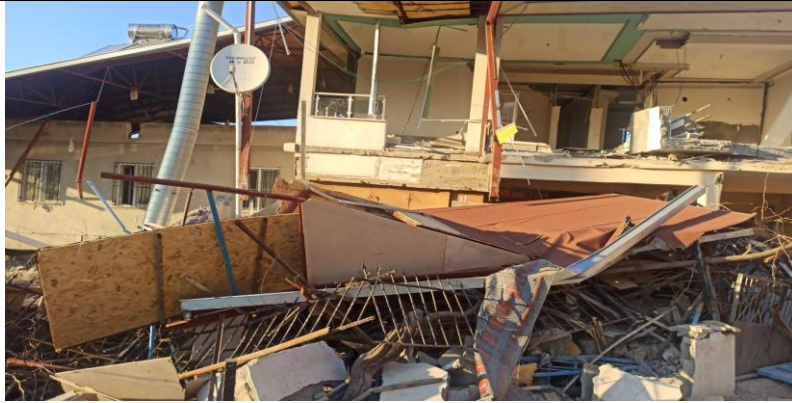
**Çekildiği Konum:** Çiğli köyü-Dulkadiroğlu- K Maraş

**Açıklama:** Fayın ilerleme doğrultusu üzerinde yer alan 2 katlı BA yapıda zemin katta yer alan kolonlar denge durumundan ayrılmıştır. Kolon-kiriş birleşim bölgelerinde yetersiz enine donatı kullanılmıştır. Plastik mafsallar kolon alt ve üst uçlarında oluşmuştur. Zemin katın depolama alanı olarak kullanılması yumuşak kat etkisi oluşturarak hasar seviyesini olumsuz olarak etkilemiştir.

**EMS98:** Seviye 5/ Göçme

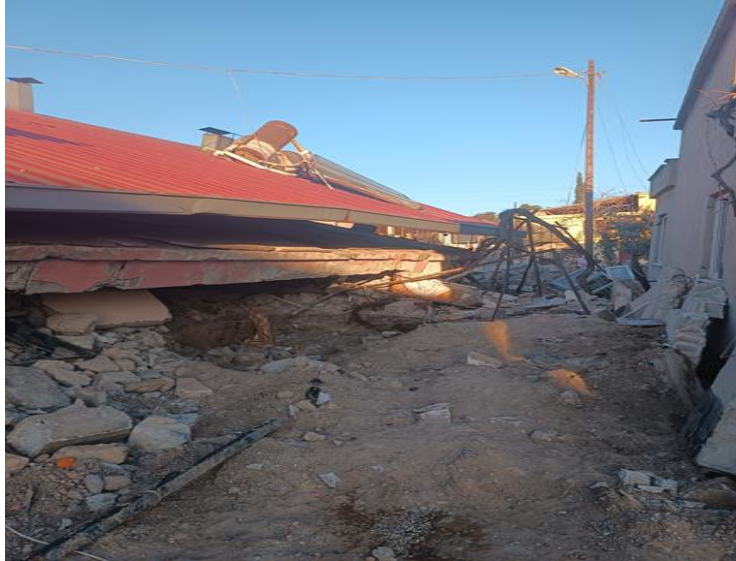
**Çekildiği Konum:** Çiğli köyü-Dulkadiroğlu- K Maraş

**Açıklama:** Betonarme binada plastik mafsallar öncelikle kolon uç noktalarında oluşmuştur. Yetersiz boyuna ve enine donatı kullanımı, düşük dayanımlı beton, betonda kullanılan agrega boyutlarının öngörülünden daha büyük olması hasar seviyesini artırmıştır. Enine donatı aralığı yönetmeliklerde verilen değerlerden oldukça fazladır.

**EMS 98:** Seviye 4/Çok ağır hasar

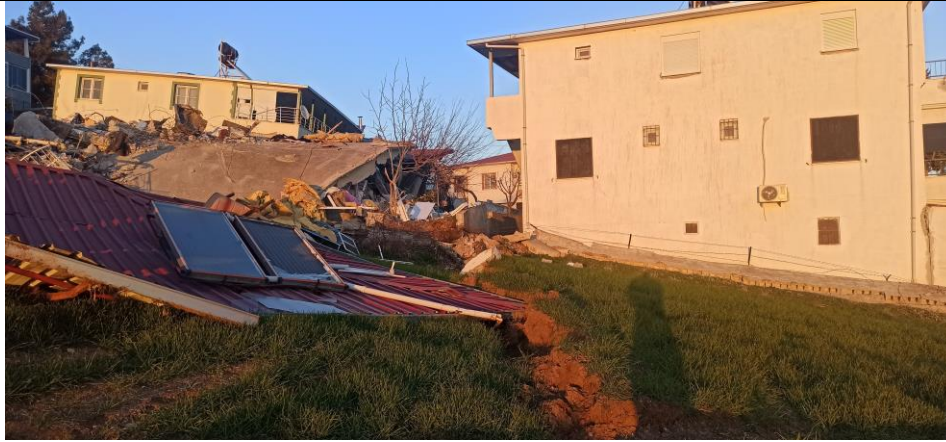
**Çekildiği Konum:** Çiğli köyü-Dulkadiroğlu- KMARAŞ

**Açıklama:** Fayın zemin üzerindeki izi ve doğrultusu üzerinde yer alan BA yapılarda meydana gelen göçmeler ve depreme dayanıklı yapılar. Sağlam yapıda ise kısmi dolgu duvar hasarları ve dolgu duvarın BA çerçeve ile birleştiği kısımlarda kısmi çatlaklar.

**EMS 98:** Seviye 5/ Göçme

**EMS 98:** Seviye 1/ Önemsiz hafif hasar

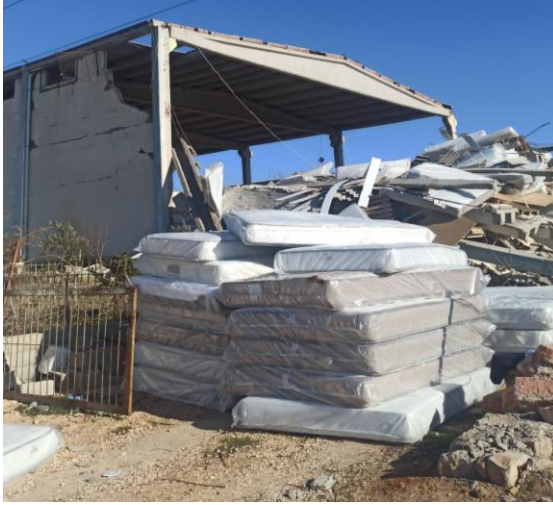
**Çekildiği Konum:** Narlı-Pazarcık Sanayii sitesi

**Açıklama:** Prefabrik olarak inşa edilen yapının taşıyıcı sistemlerinde herhangi bir hasar oluşmamıştır. Dolgu duvarlarda önemli hasarlar meydana gelmiştir.

**EMS 98:** Seviye 2/ Orta hasar

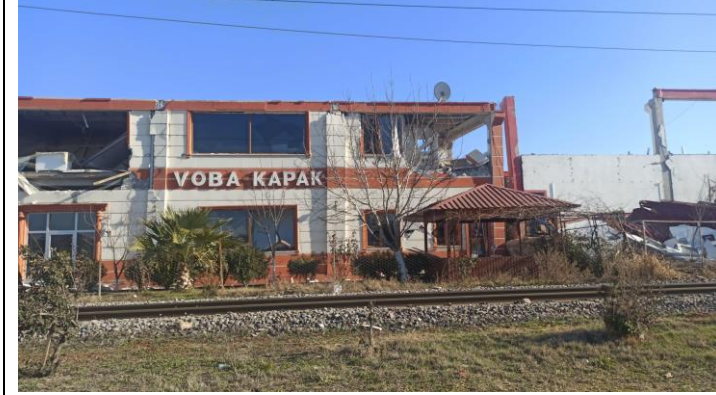
**Tarih:** 17.02.2023  
**Çekildiği Konum:** Pazarcık-Kahramanmaraş  
**Açıklama:** BA olarak inşa edilmiş yapıda taşıyıcı sistemde herhangi bir hasar oluşmamıştır. Ancak dolgu duvarların bir kısmının tamamen yıkıldığı, bir kısmında ise önemli çatlaklar olduğu gözlemlenmiştir.

**EMS 98:** Seviye 2/ Orta hasar

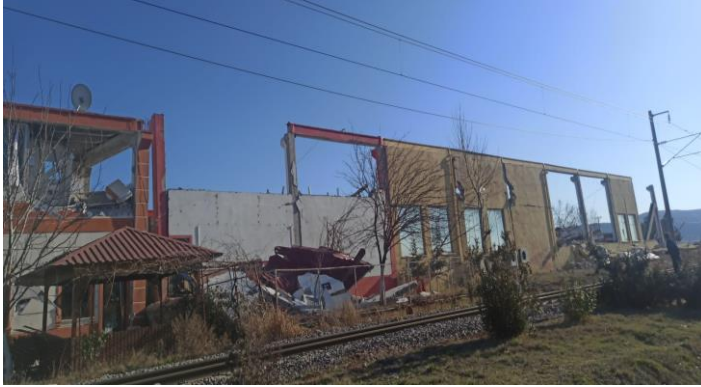
**Tarih:** 17.02.2023  
**Çekildiği Konum:** Pazarcık-Kahramanmaraş  
**Açıklama:** Basit duvar yapıları hasar görmüştür. Duvarlarda yer yer çatlaklar, dökülmeler ve devrilmeler oluşmuştur.

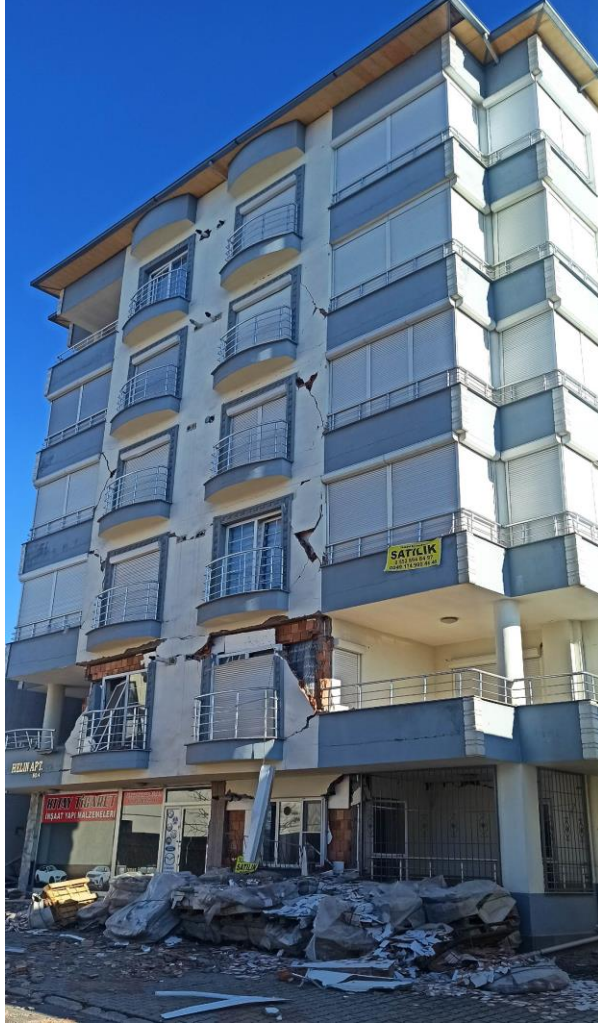
**Çekildiği Konum:** Pazarcık-Kahramanmaraş

**Açıklama:** BA olarak inşa edilen orta yükseklikte yapının taşıyıcı sisteminde herhangi bir hasar gözlemlenmemiştir. BA çerçeve de kullanılan dolgu duvarlarda yer yer yıkımlar ve çatlaklar mevcuttur. Dolgu duvar işçilik hataları, dolgu duvar malzeme dayanımının düşük olması ve dolgu duvar yapımında belirli aralıklarla kullanılması gereken kamaların kullanılmaması bu hasarı tetiklemiştir.

**EMS 98:** Seviye 2/ Orta hasar

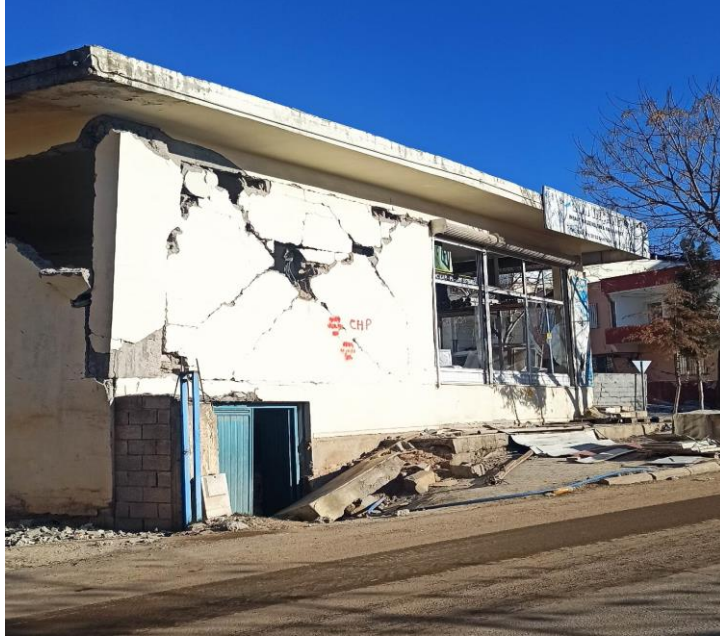
**Çekildiği Konum:** Pazarcık-Kahramanmaraş

**Açıklama:** Herhangi bir mühendislik hizmeti alınmadan inşa edilen BA yapıda plastik mafsal kolon uç kısmında oluşmuştur. Kolon-kiriş birleşim bölgesinde yetersiz beton donatı hasar seviyesini etkilemiştir. Bu noktada kolon boyuna donatıları burkulmaya maruz kalmıştır. Dolgu duvarlarda kesme çatlakları bulunmaktadır.

**EMS 98:** Seviye 3/Önemli hasar

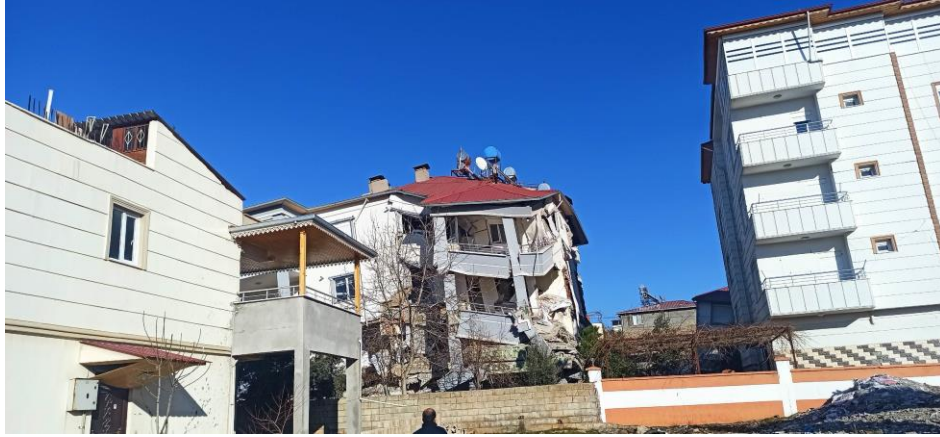
**Çekildiği Konum:** Pazarcık-Kahramanmaraş

**Açıklama:** BA olarak inşa edilen yapıda, yanıl dirençsizliği ve sığ temel yapısı nedeniyle tamamen hasar almıştır. BA çerçeve yetersizliği de hasar seviyesini etkilemiştir.

**EMS 98:** Seviye 4 /Çok önemli hasar

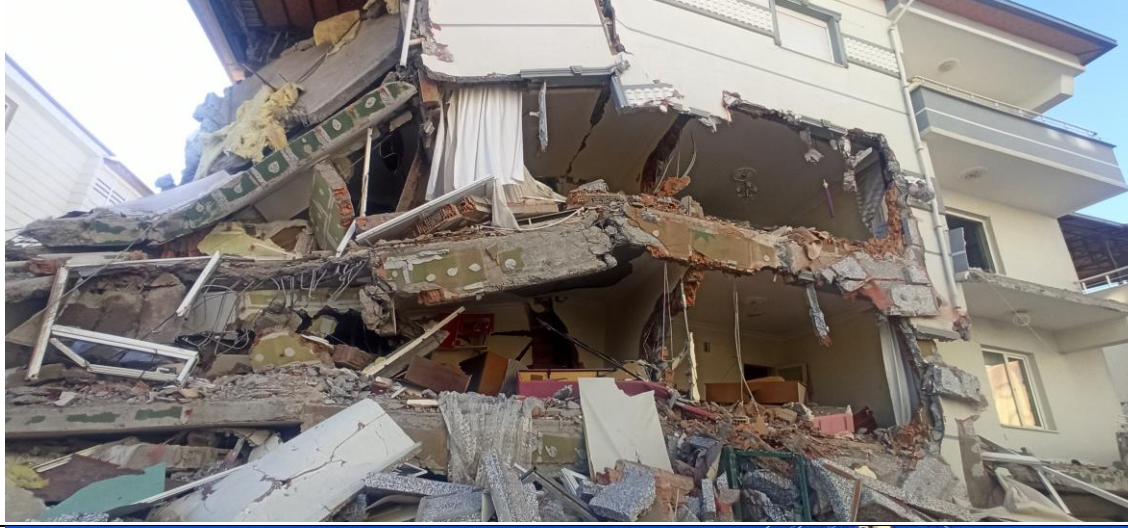
**Çekildiği Konum:** Pazarcık-Merkez

**EMS98:** Seviye 4 /Çok önemli hasar

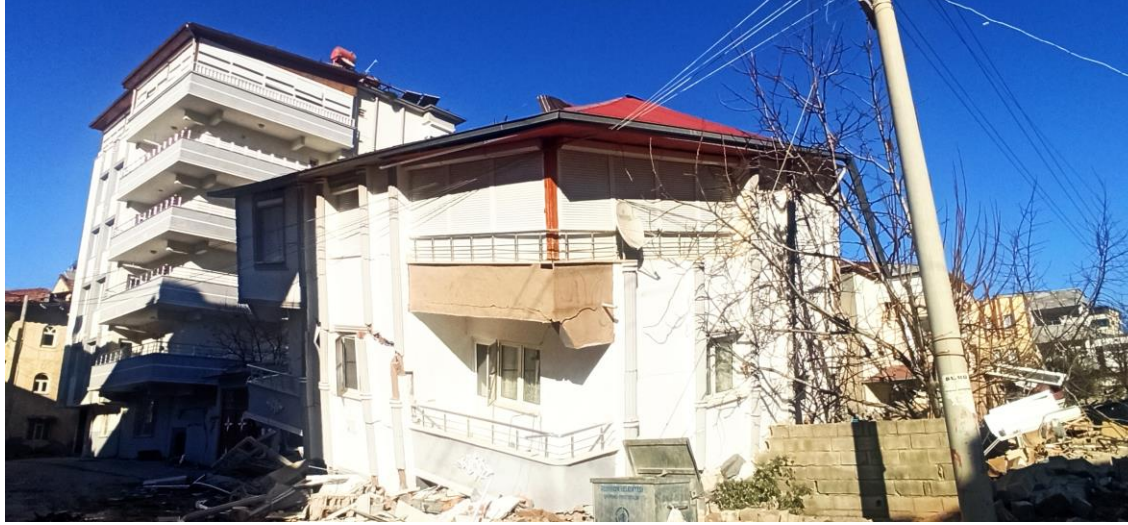
**Çekildiği Konum:** Pazarcık merkez

**Açıklama:** 3 katlı BA olarak inşa edilen yapıda zemin katın işyeri olarak kullanılmasından dolayı yumuşak kat mekanizması oluşmuştur. Zemin kat tamamen göçmüştür. Üst katlarda ise dolgu duvar hasarları bulunmaktadır.

**EMS 98:** Seviye 5/ Göçme

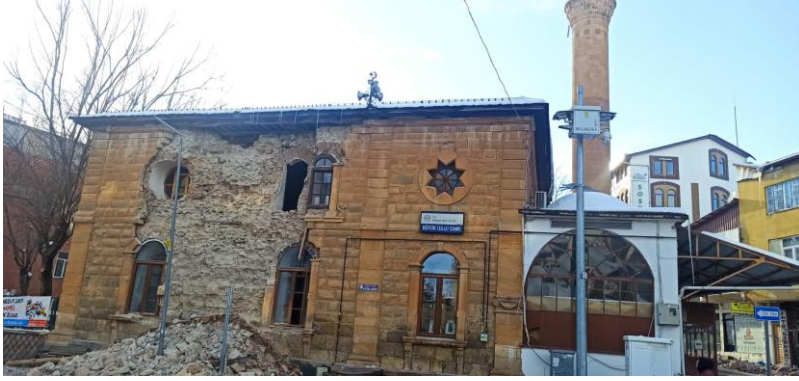
**Çekildiği Konum:** Göksun-Kahramanmaraş

**Açıklama:** Göksün'da Ulu Cami olarak kullanılan yapı yığma yapı tarzında inşa edilmiştir. Minarede şerefeden sonra yıkım olmuştur. Caminin taşıyıcı olarak kullanılan duvarlarında çok önemli hasarlar meydana gelmiştir. Cami için

**EMS98:** Seviye 4 /Çok ağır hasar

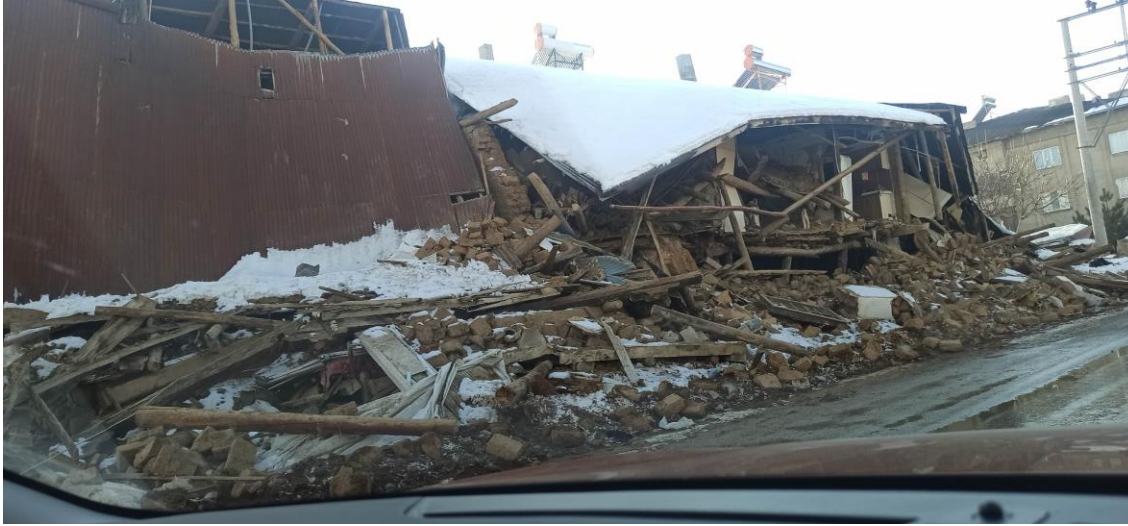
**Çekildiği Konum:** Göksun-Kahramanmaraş

**Açıklama:** Kerpiç malzemesi kullanılarak 2 katlı olarak inşa edilen yapıda taşıyıcı duvarlarda düzlem dışı hasarlar ayrılma ve kopmalar oluşmuştur.

**EMS98:** Seviye 4 /Çok ağır hasar

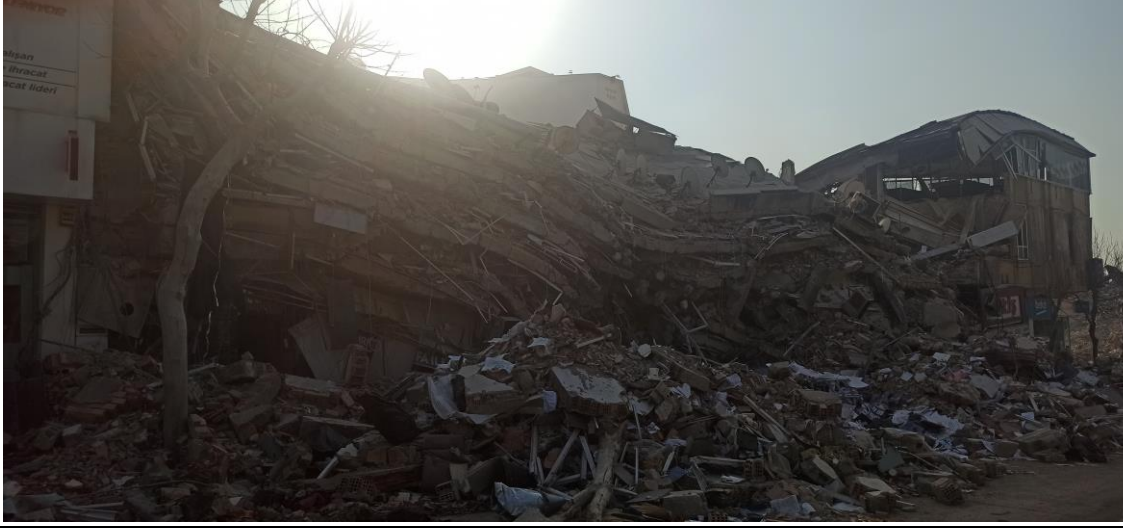
**Çekildiği Konum:** Merkez-Kahramanmaraş

**Açıklama:** BA olarak inşa edilen yapıda BA çerçevenin yetersiz olması ve birlikte çalışmamasından dolayı katlar üst üste yıkılarak genel bir göçme oluşturmuştur. Yetersiz kolon-kiriş birleşimi, güçlü kiriş-zayıf kolon olabilirliği de bu hasar da etkisini göstermiştir.

**EMS 98:** Seviye 5/Göçme

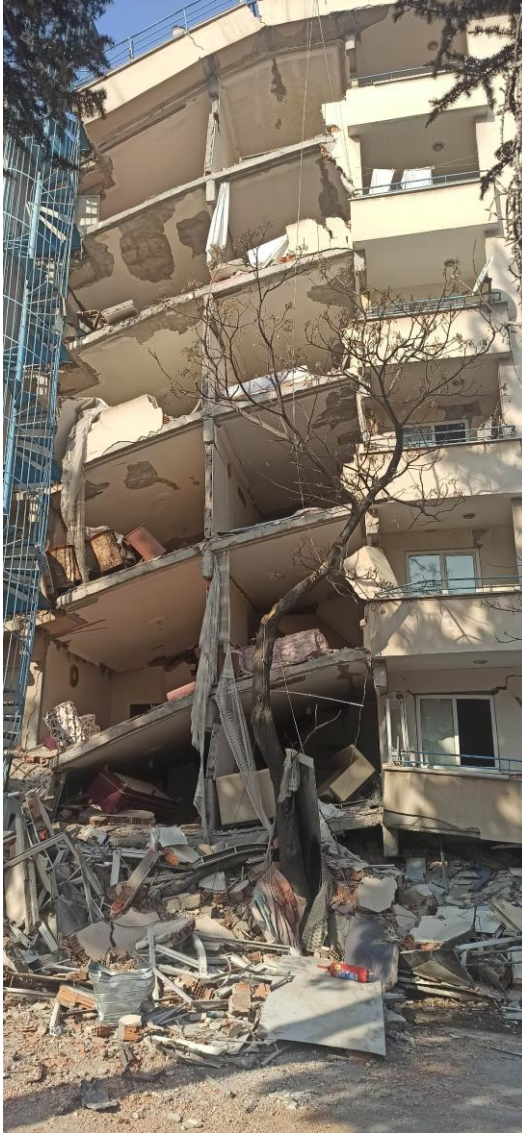
**Çekildiği Konum:** Merkez-Kahramanmaraş

**Açıklama:** BA olarak inşa edilen yapı önemli bir şekilde yanıl öteleme yapmıştır. Göreli kat ötelemelerinden dolayı yapı hasar görmüştür. Zemin kat tamamen göçmüştür. Yandaki BA binada ise dolgu duvarlarda önemli hasar ve ayrılmalar dışında taşıyıcı sistemde herhangi bir hasar bulunmamaktadır.

**EMS 98:** Seviye 5/Göçme

**EMS 98:** Seviye 2/Orta Hasar

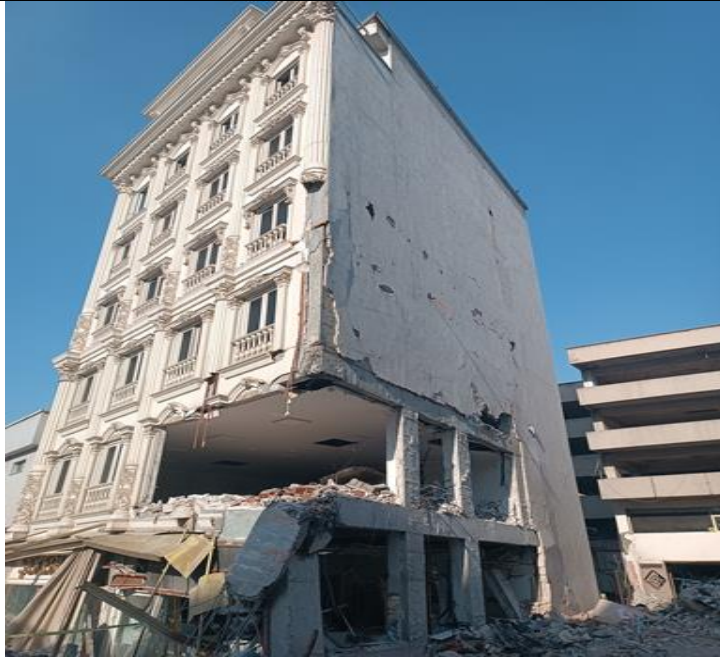
**Çekildiği Konum:** Merkez-Kahramanmaraş

**Açıklama:** Binanın iç bölümündeki taşıyıcı sisteminde herhangi bir hasar yoktur. Ancak bitişik nizam olarak inşa edilen yapının yan tarafındaki binanın yıkılması sonucu çekiçleme etkisi ile köşe kolonlardaki ek kesme kuvvetleri kolonların birini tamamen çalışmaz hale getirmiştir. Çarpışma etkisi ile zemin katta bulunan kolon-kiriş ise birbirinden ayrılmıştır. Binada kısmı dolgu duvar çatlaklarının da bu çarpışma sonucu olduğu kanaatindeyiz.

**EMS98:** Seviye 4/ Çok ağır hasar

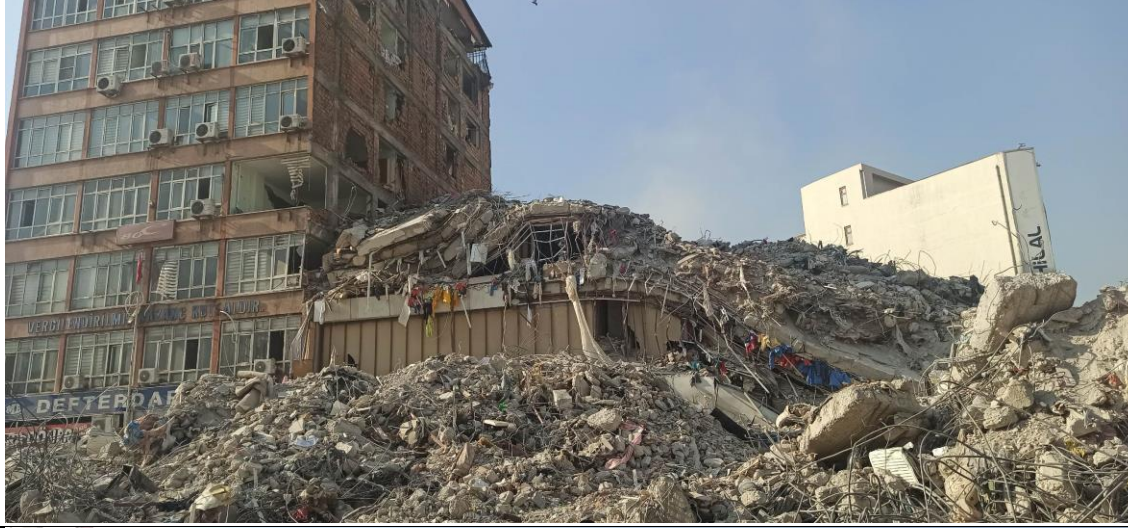
**Çekildiği Konum:** Merkez-Kahramanmaraş

**Açıklama:** Trabzon Caddesi üzerinde yer alan BA yapı tarzında inşa edilen tamamen göçmüştür. Yetersiz betonarme (düşük dayanımlı beton, düz donatı), güçlü kiriş-zayıf kolon yapıdaki hasarı arttırmıştır. Donatıların korozyona uğradığı ve beton ile donatı arasında yeterli aderansın olmadığı belirlenmiştir. Ayrıca enine donatı aralığı ve enine donatıların 135° yerine 90° ile bağlandığı görülmüştür.

**EMS 98:** Seviye 5/Göçme

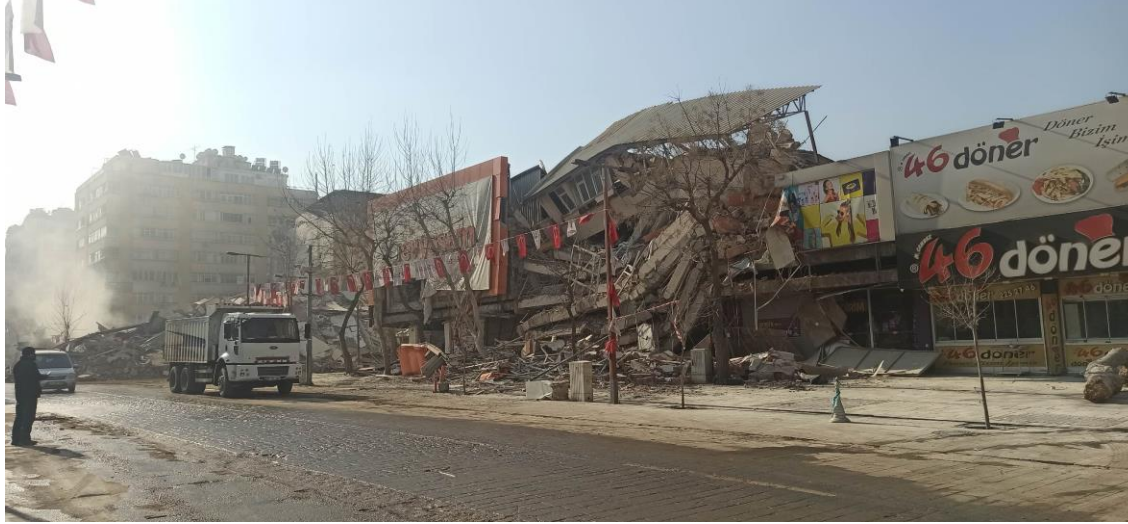
**Çekildiği Konum:** Merkez-Kahramanmaraş

**Açıklama:** BA olarak inşa edilen yapıda, BA çerçevenin yetersiz olması ve birlikte çalışmamasından dolayı katlar üst üste yıkılarak genel bir göçme oluşturmuştur. Yetersiz kolon-kiriş birleşimi, güçlü kiriş-zayıf kolon olabilirliği de bu hasar da etkisini göstermiştir.

**EMS 98:** Seviye 5/Göçme

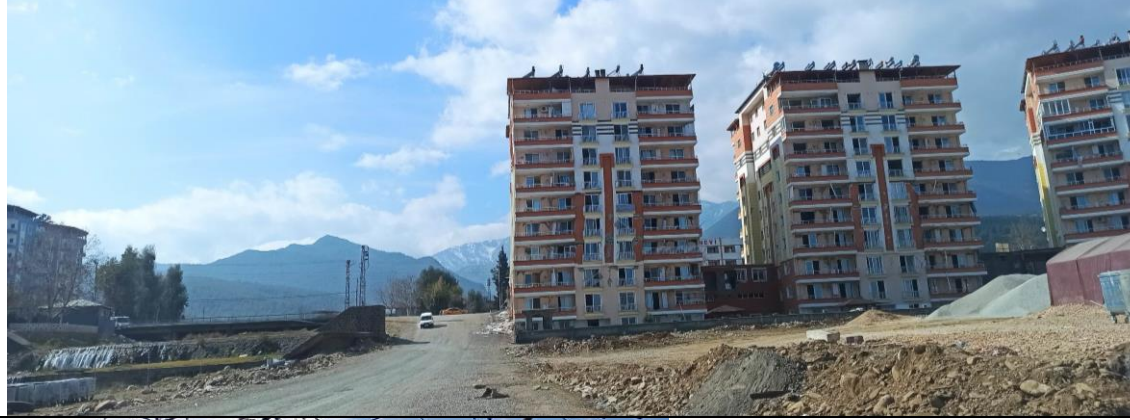
**Çekildiği Konum:** Hassa-Hatay

**Açıklama:** BA olarak çok katlı inşa edilen yapıda dolgu duvarlarda önemli miktarda farklı şekillerde hasarlar meydana gelmiştir. Yapıda katlar arası yanal ötelenmeler oldukça belirgindir. Yapıda herhangi bir göçme meydana gelmemiştir.

**EMS 98:** Seviye 4/Çok ağır hasar

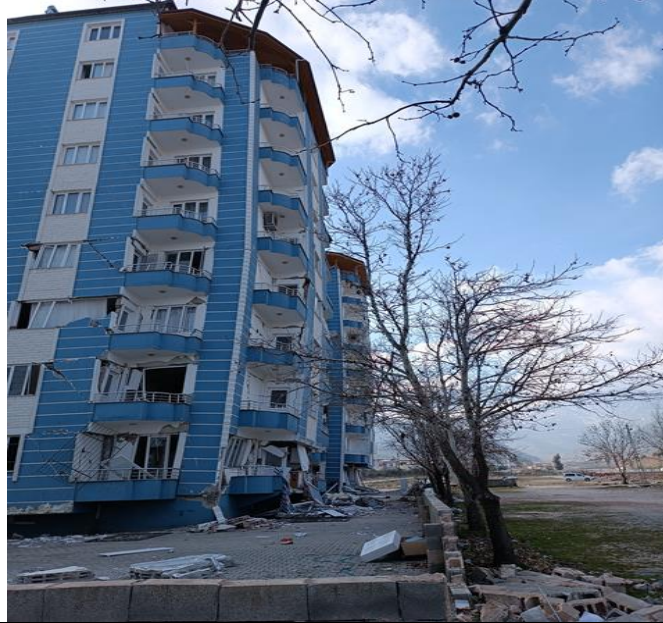
**Çekildiği Konum:** Hassa-Hatay

**Açıklama:** BA olarak çok katlı inşa edilen yapıda dolgu duvarlarda önemli miktarda farklı şekillerde hasarlar meydana gelmiştir. Yapıda katlar arası yanal ötelenmeler oldukça belirgindir. Yapıda herhangi bir göçme meydana gelmemiştir. Zemin katta yer alan kolon-kiriş bölgelerinde beton ezilmeleri mevcuttur. Donatıda önemli miktarda korozyon mevcuttur. Enine donatı aralıklarında problem görülmemektedir. Yapının ağır çıkma kısımlarında hasarlar mevcuttur.

**EMS 98:** Seviye 4/Çok ağır hasar

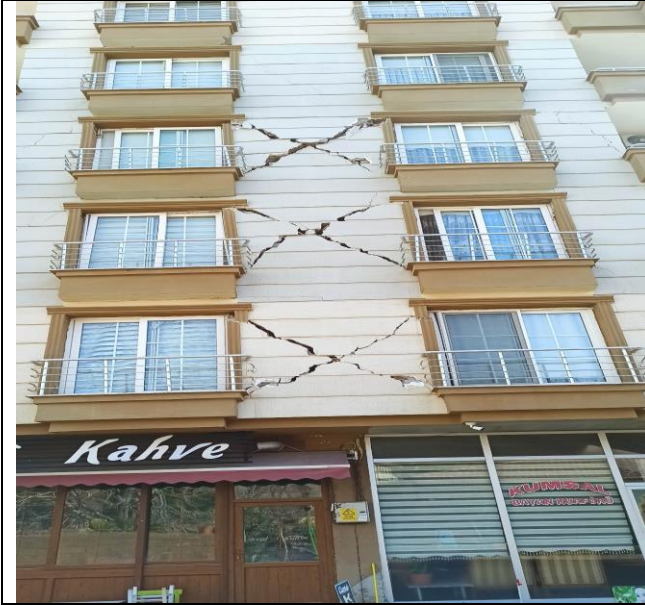
**Çekildiği Konum:** İslahiye-Gaziantep

**Açıklama:** BA olarak inşa edilen yapıda dolgu duvarlarda yaygın olarak X şeklinde kesme çatlakları mevcuttur. Taşıyıcı sistemde herhangi bir hasara rastlanmamıştır.

**EMS 98:** Seviye 2 /Orta hasar

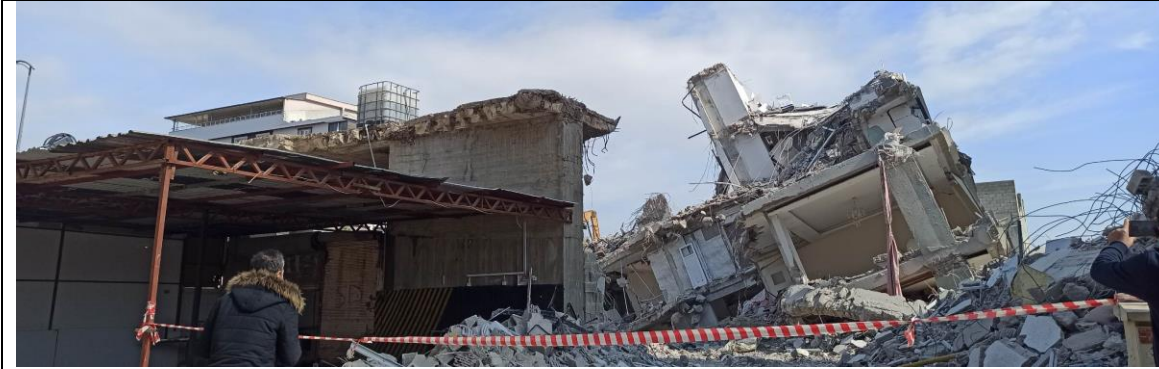
**Çekildiği Konum:** İslahiye-Gaziantep

**Açıklama:** BA binada BA çerçeve yetersizliğinden dolayı göçme meydana gelmiştir.

**EMS 98:** Seviye 5/ Göçme

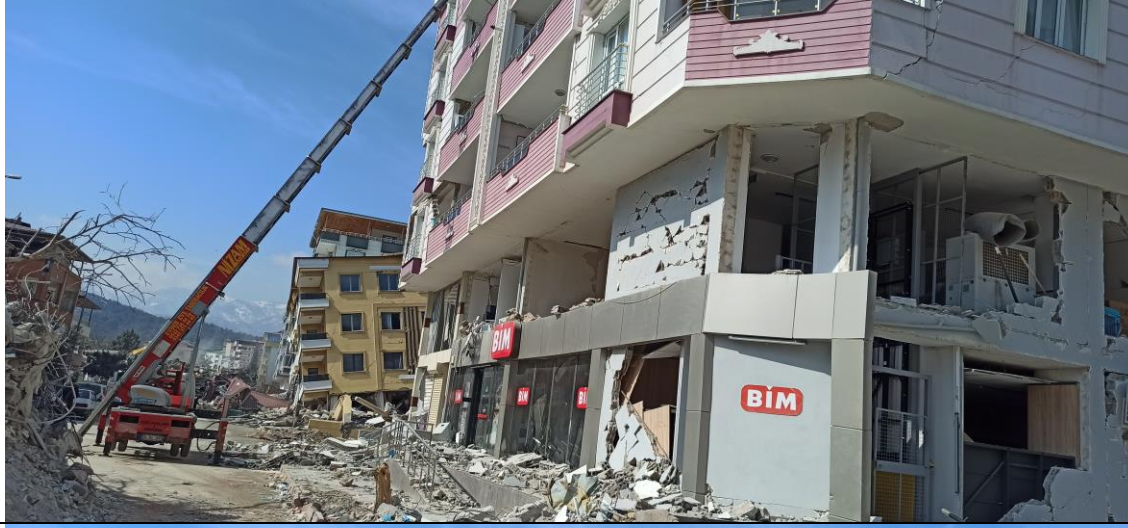
**Tarih:** 19.02.2023  
**Çekildiği Konum:** İslahiye-Gaziantep  
**Açıklama:** BA olarak inşa edilen yapıda önemli bir miktarda dolgu duvarın düzlem dışı hareketi, ayrılmalar ve çatlaklar mevcuttur.  
**EMS 98:** Seviye 3/ Önemli ağır hasar

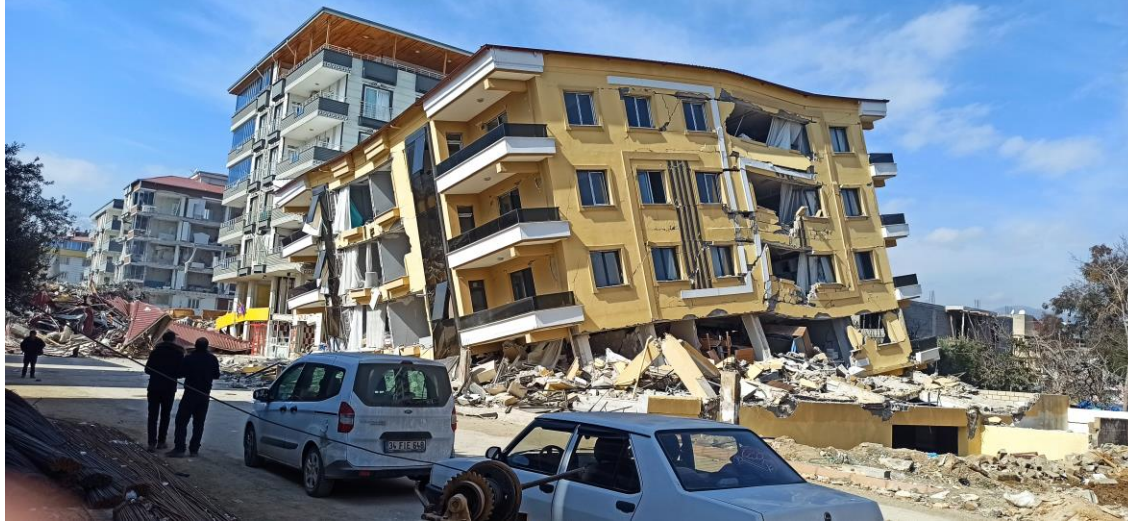
**Tarih:** 19.02.2023  
**Çekildiği Konum:** İslahiye-Gaziantep  
**Açıklama:** BA olarak inşa edilen yapıda zemin katın ticari işletme olarak kullanılmasından dolayı yumuşak kat mekanizması oluşmuştur. Zemin kat tamamen göçmüştür. Yapıda ayrıca burulma etkisi gözlemlenmiştir.  
**EMS 98:** Seviye 5/ Göçme

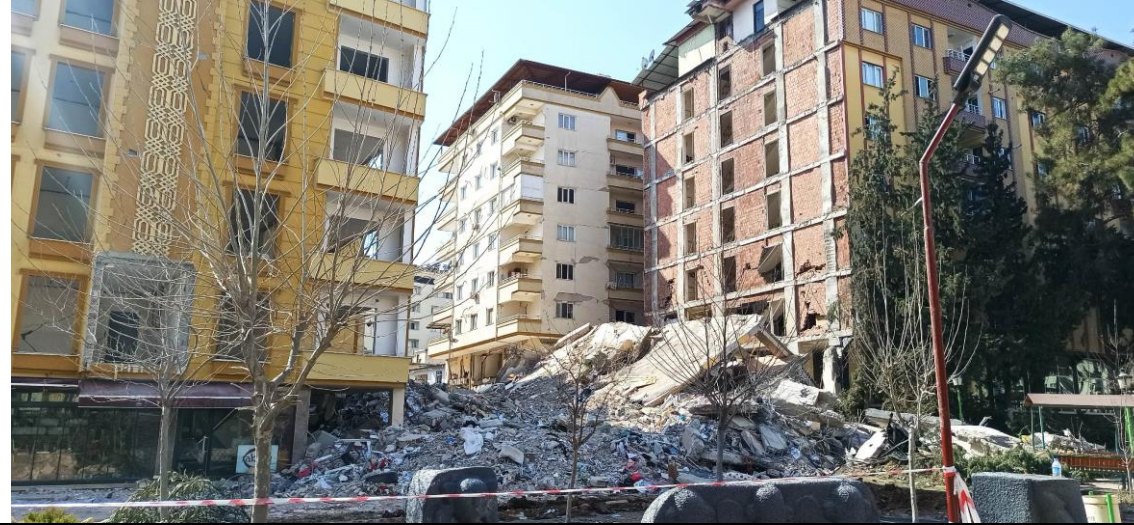
**Çekildiği Konum:** İslahiye-Gaziantep

**Açıklama:** Tamamen göçen BA bir binanın etrafında hasar almamış binalar mevcut. Göçme mekanizmasına ulaşan bina komşu yapılara da farklı seviyelerde hasarlar neden olmuştur. Bu da bir kez daha göstermiştir ki depreme dayanıklı yapı tasarım kurallarına göre projelendirilen ve inşa edilen yapılar deprem karşı yeterli direnç gösterebilmektedir.

**EMS 98:** Seviye 5/ Göçme

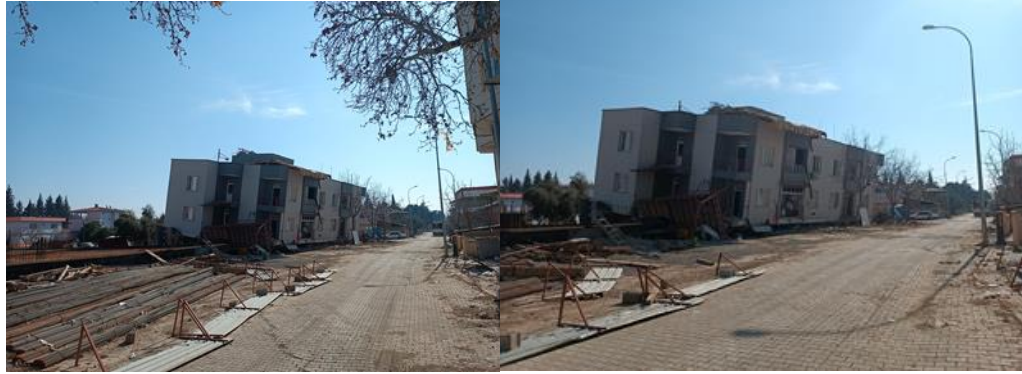
**Tarih:** 19.02.2023  
**Çekildiği Konum:** Türkoğlu- Kahramanmaraş  
**Açıklama:** BA olarak inşa edilen yapıda zemin katın ticari işletme, üst katların ise konut amaçlı olarak kullanmasından dolayı katlar arası dayanım farklılığı söz konusu olmakta, bunun sonucu olarak yumuşak kat düzensizliği hasarı meydana gelmiştir.  
**EMS 98:** Seviye 5/ Göçme

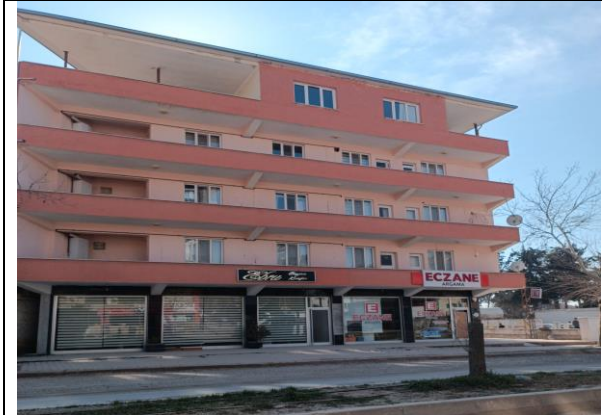
| | | <p><b>Tarih:</b> 19.02.2023<br/> <b>Çekildiği Konum:</b> Türkoğlu- Kahramanmaraş<br/> <b>Açıklama:</b> 5 katlı BA olarak inşa edilen yapıda, yapısal taşıyıcı sistemde herhangi bir gözlemlenmemiştir. Yapıda sadece ufak tefek sıva/boya çatlakları gözlemlenmiştir.<br/> <b>EMS 98:</b> Seviye 1/Önemsiz hasar</p> |

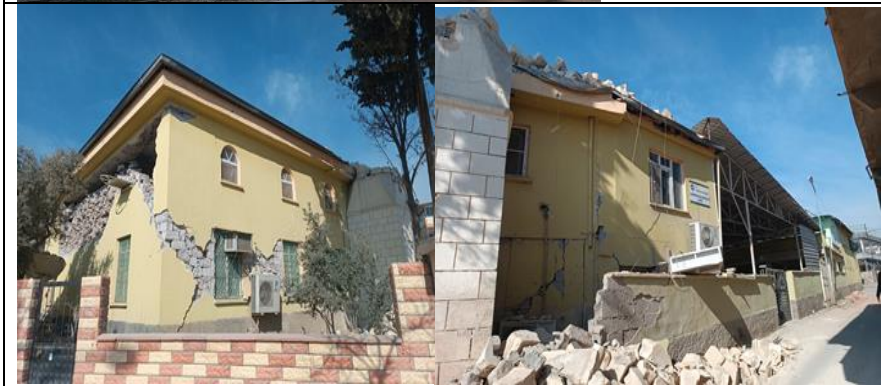
| | | <p><b>Tarih:</b> 19.02.2023<br/> <b>Çekildiği Konum:</b> Türkoğlu- Kahramanmaraş<br/> <b>Açıklama:</b> Yığma tarzda inşa edilen Gaziosmanpaşa Mah. Camisinin taşıyıcı duvarlarında önemli bir miktarda ayrılma, düzlem dışı yer değiştirme ve yer yer önemli çatlaklar oluşmuştur. Camiye ait minare pabuç kısmından itibaren tamamen devrilmiştir.<br/> <b>Cami:</b> EMS 98: Seviye 4/Çok ağır hasar<br/> <b>Minare:</b> EMS 98: Seviye 5/Göçme</p> |

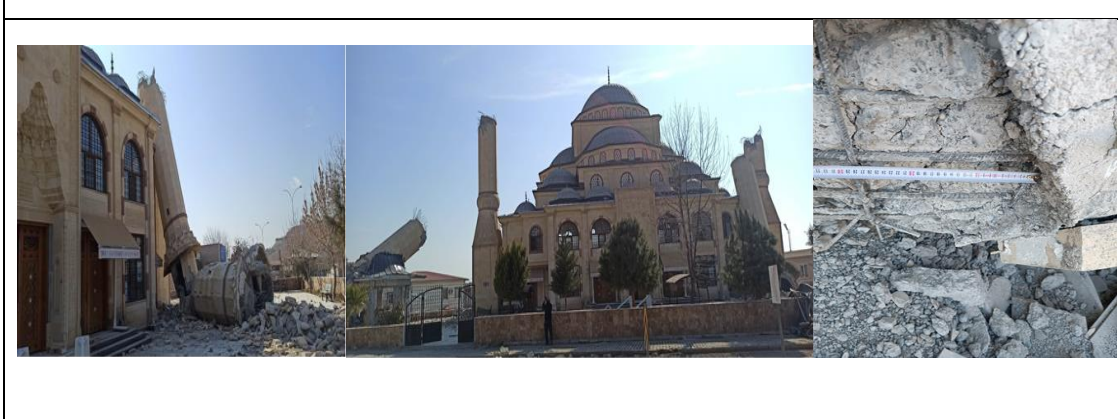
| | | <p><b>Tarih:</b> 19.02.2023<br/> <b>Çekildiği Konum:</b> Türkoğlu- Kahramanmaraş<br/> <b>Açıklama:</b> Fatih Sultan Mehmet Han Cami kısmında herhangi bir hasar gözlemlenmemiştir. Ancak camiye ait BA olarak inşa edilen her iki minarede farklı konumlarda tamamen göçme mekanizmasına geçip yan devrilmiştir. Yan devrilen bir minare camiye ait şadırvanda yapısal hasarlara neden olmuştur. Minarede kullanılan beton dayanımının düşük olması, kullanılan sargı donatısı aralığının yönetmeliklerde belirtilen değerlerden oldukça fazla olması, boyuna donatının yerleşim düzeninin yönetmeliklere uygun olmaması hasar seviyesini etkilemiştir.<br/> <b>EMS 98:</b> Seviye 5/Göçme</p> |

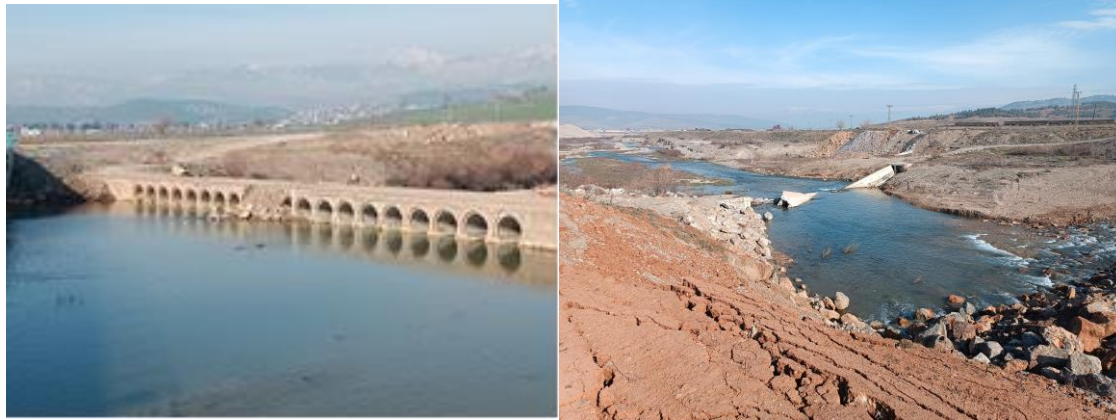
**Çekildiği Konum:** Kuyumcular Köyü-Türkoğlu-Kahramanmaraş

**Açıklama:** Deprem su yapılarında da hasara neden olmuştur.

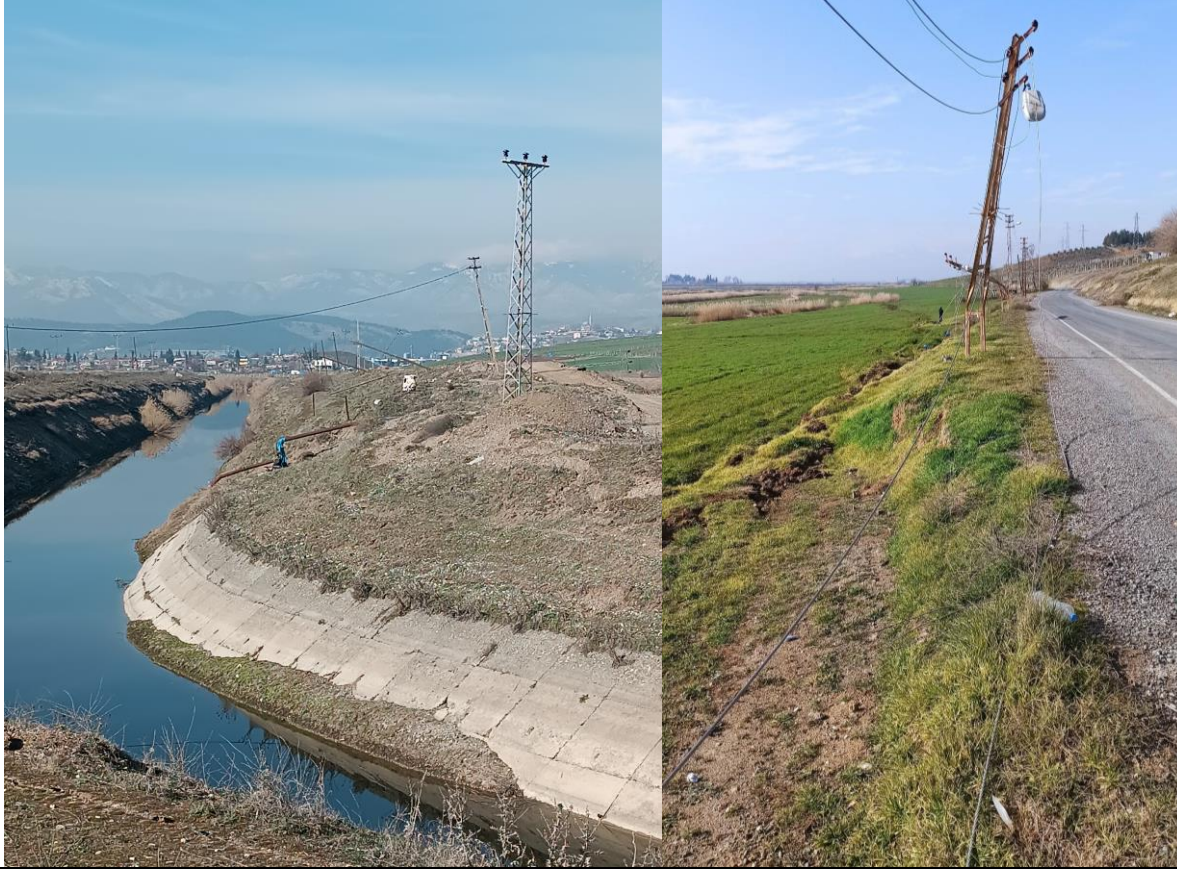
**Çekildiği Konum:** Kuyumcular Köyü-Türkoğlu-Kahramanmaraş  
**Açıklama:** Depremden dolayı telefon ve elektrik iletim tesislerinde de önemli hasarlar meydana getirmiştir.

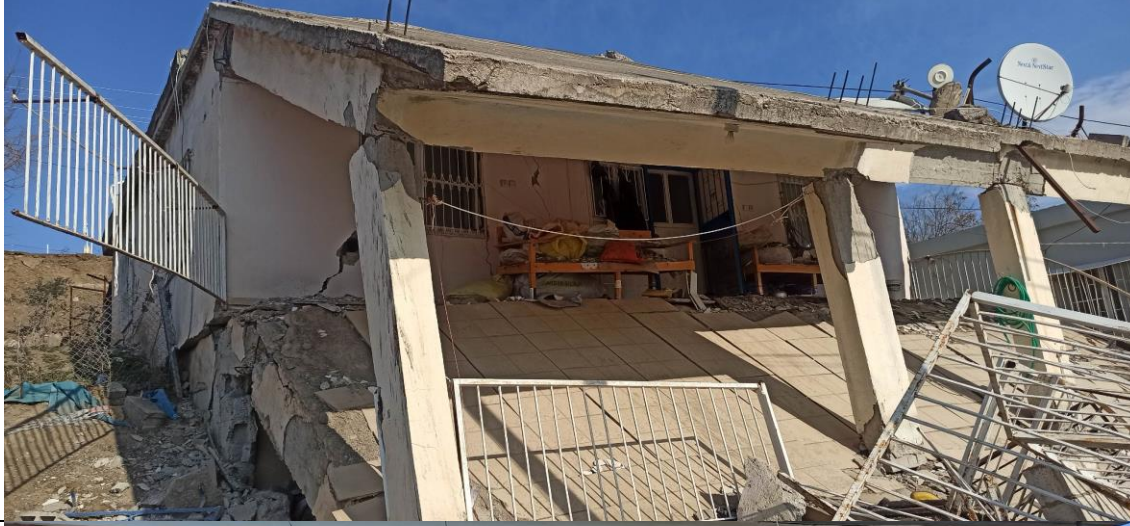
**Tarih:** 19.02.2023  
**Çekildiği Konum:** Kuyumcular Köyü-Türkoğlu-Kahramanmaraş  
**Açıklama:** Faylanma nedeniyle yetersiz donatılı evin kolaylıkla hasar görmesi

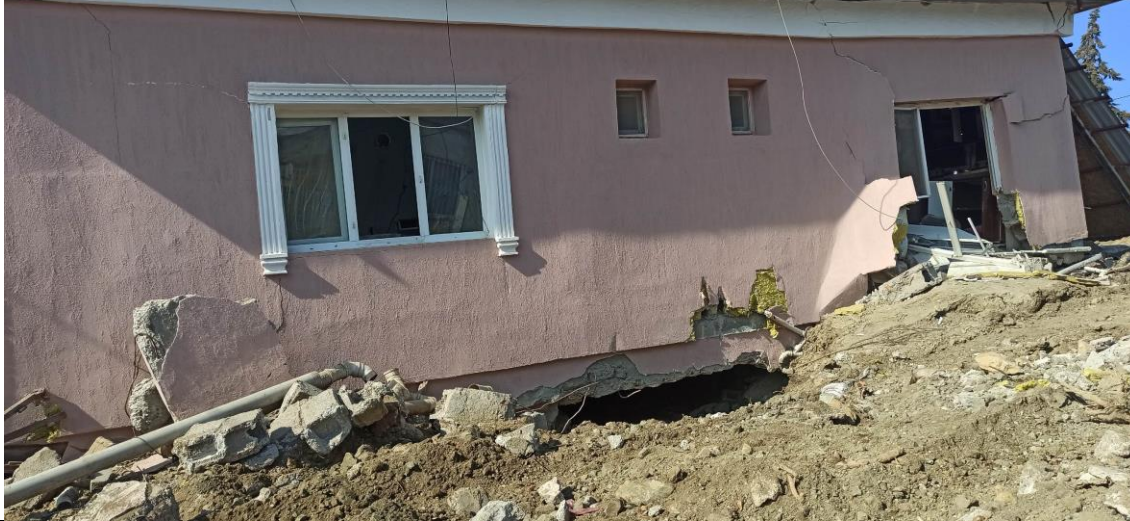
**Tarih:** 19.02.2023  
**Çekildiği Konum:** Kuyumcular Köyü-Türkoğlu-Kahramanmaraş  
**Açıklama:** Fay nedeniyle temeli yıkılan ve temelinde boşluklanma oluşan yapı

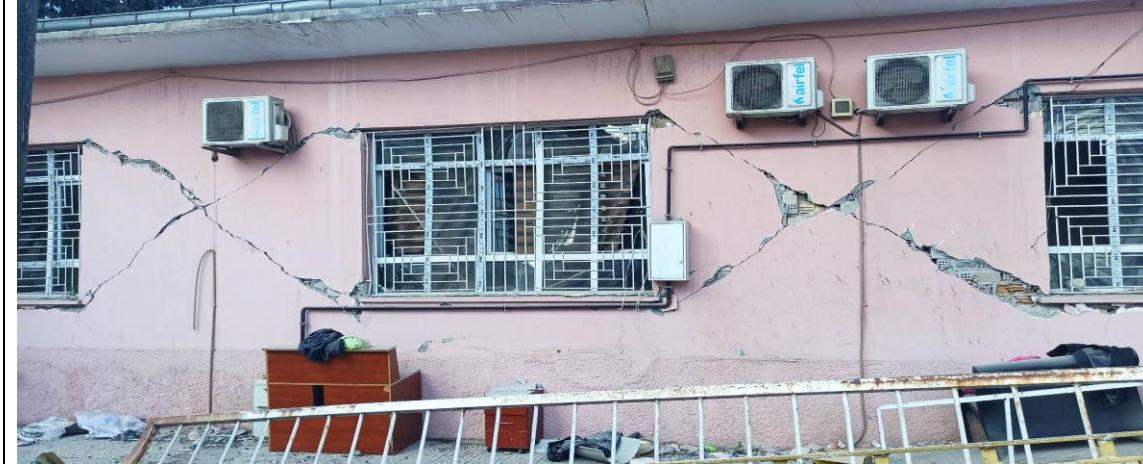
**Tarih:** 19.02.2023  
**Çekildiği Konum:** Antakya-HATAY  
**Açıklama:** Tek katlı olarak inşa edilen yapıda duvarların büyük bir kısmında X şeklinde kesme çatlakları mevcuttur. Köşede bulunan duvarlarda ise yer yer ayrılmalar mevcuttur.  
**EMS 98:** Seviye 2/ Orta Hasar

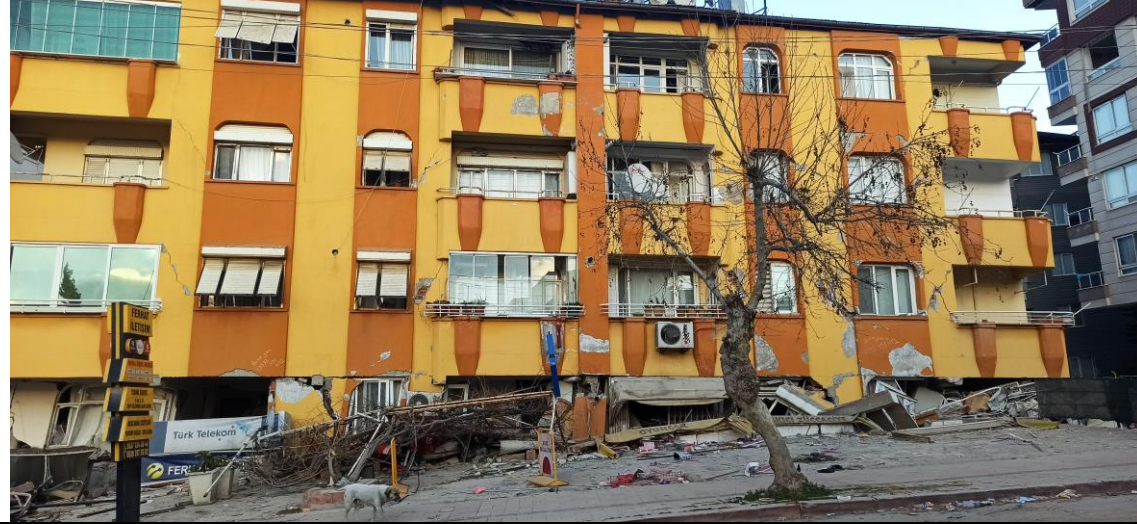
**Tarih:** 19.02.2023  
**Çekildiği Konum:** Antakya-HATAY  
**Açıklama:** Yumuşak kat hasarı. Alt katlar ticari işletme iken üst katlar konut amaçlı olarak kullanılmaktadır. Kullanılan dolgu duvar miktarlarının değişimi bu mekanizmayı tetiklemektedir.  
**EMS 98:** Seviye 5/Göçme

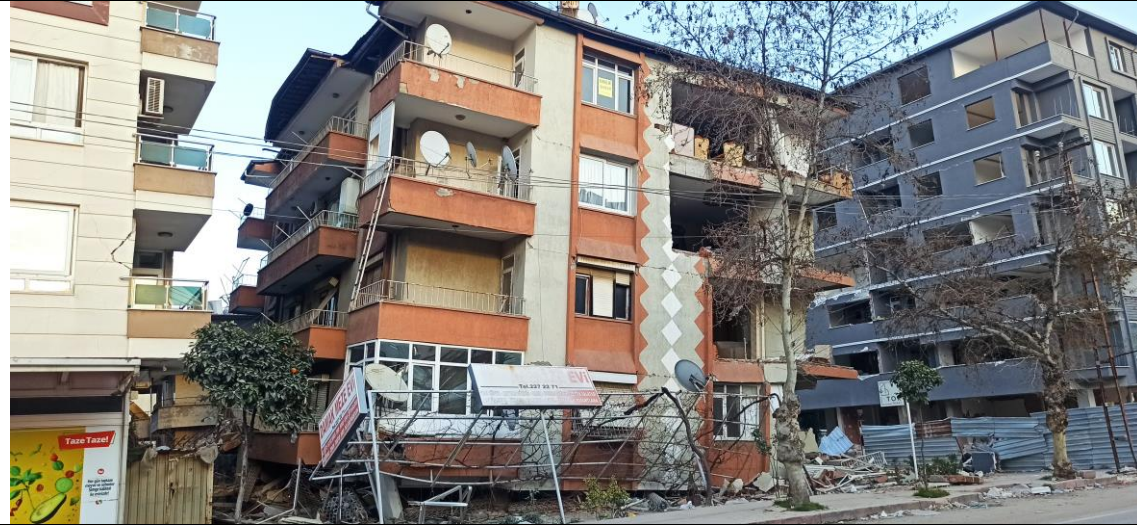
**Tarih:** 19.02.2023  
**Çekildiği Konum:** Antakya-HATAY  
**Açıklama:** Yumuşak kat hasarı. Yapı içerisinde farklı kullanım amaçları kullanılan dolgu duvar miktarını değiştirmektedir.  
**EMS 98:** Seviye 5/Göçme
