| <b>Projenin Başlığı:</b> | DOĞU ANADOLU FAY ZONU'NDA 6 ŞUBAT 2023 TARİHİNDE MEYDANA GELEN DEPREMLER SONRASI ZEMİN VE YAPI HASARLARININ GÖZLENMESİ SAHA ÇALIŞMASI |
| <b>Rapor Tarihi:</b> | 24.02.2023 |

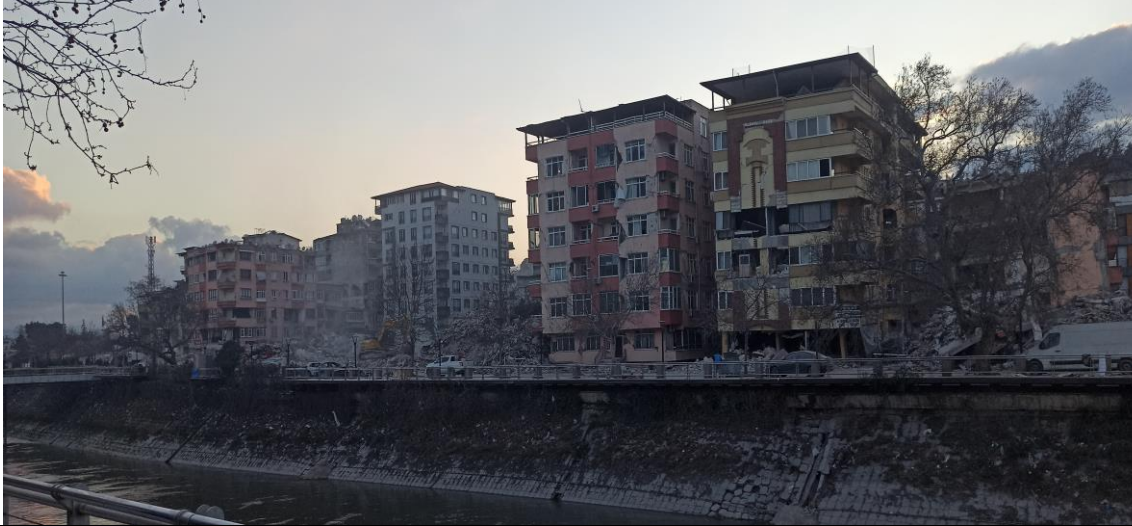
**Çekildiği Konum:** Antakya-HATAY

**Açıklama:** Asi nehrinin kenarında tamamen göçmüş olan binaların yanı sıra can ve mal kaybına neden olmadan deprem dayanımı yeterli düzeyde diyebileceğimiz binalar. Depreme dayanıklı yapı tasarım ilkelerinde göre inşa edilmiş yapılarda kısmen hasarlar meydana gelmiş olsa da can ve mal güvenliğinin sağlanması açısından bu binalar örnek olarak seçilmiştir.

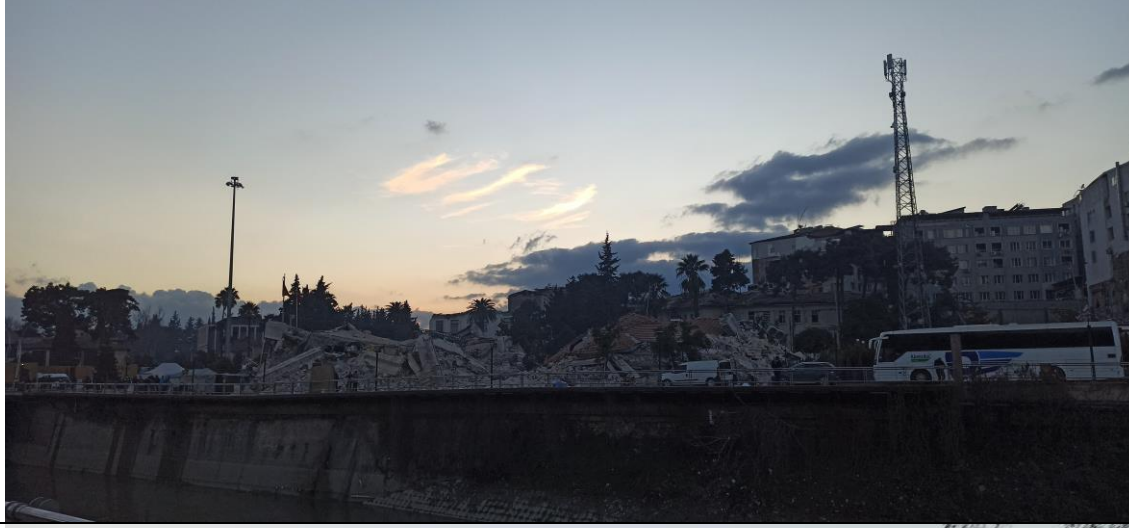
**Tarih:** 19.02.2023  
**Çekildiği Konum:** Antakya-HATAY  
**Açıklama:** Asi nehri kenarına yan yana olan ve tamamen çökmüş BA binalar.  
**EMS 98:** Seviye 5/Göçme

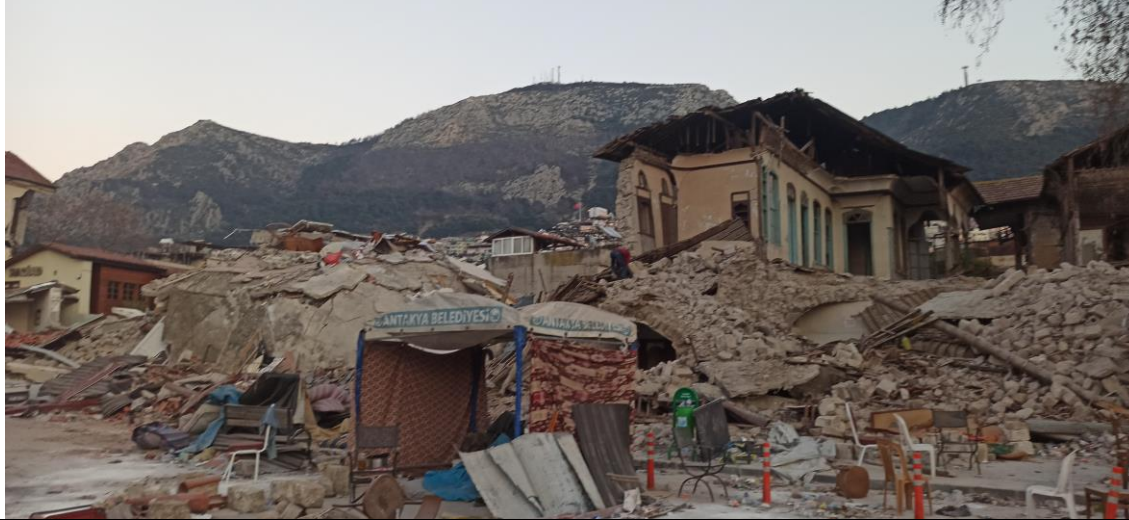
**Tarih:** 19.02.2023  
**Çekildiği Konum:** Antakya-HATAY  
**Açıklama:** Yığma tarzda inşa edilen tescilli tarihi yapılarda da önemli yapısal hasarlar oluşmuştur. Taşıyıcı duvarlar düzlem dışı hareketleri ayrılmalar, devrilmeler oluşmuştur. Bu tür tescilli tarihi yapıların eski haline getirilmesi kültürel ve tarihsel mirasımızın gelecek nesillere aktarılması açısından önemlidir.  
**EMS 98:** Seviye 5/Göçme

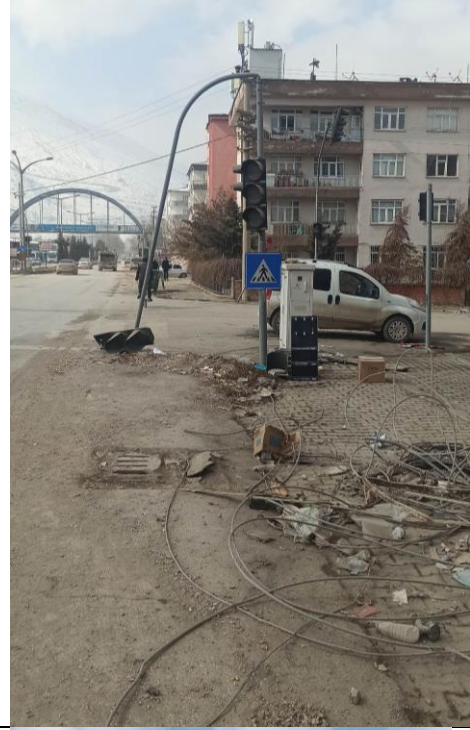
**Tarih:** 20.02.2023  
**Çekildiği Konum:** Elbistan-Kahramanmaraş  
**Açıklama:** Deprem sadece yapısal hasarlara neden olmamıştır. Yaşanan deprem elektrik, iletişim ve trafik tesislerinde önemli hasarlara neden olmuştur. Hem alt hem üst yapıda önemli hasarla meydan gelmiştir.
