Projenin Başlığı:	DOĞU ANADOLU FAY ZONU'NDA 6 ŞUBAT 2023 TARİHİNDE MEYDANA GELEN DEPREMLER SONRASI ZEMİN VE YAPI HASARLARININ GÖZLENMESİ SAHA ÇALIŞMASI
Proje Ekibi	Prof. Dr. Aydın BÜYÜKSARAÇ – Çanakkale Onsekiz Mart Üniversitesi Prof. Dr. M. Cihan AYDIN- Bitlis Eren Üniversitesi Doç. Dr. Ercan IŞIK- Bitlis Eren Üniversitesi Doç. Dr. Yunus Levent EKİNCİ- Bitlis Eren Üniversitesi Dr. Öğr.Üyesi Fatih AVCİL- Bitlis Eren Üniversitesi
Saha Araştırmasının Yürütüldüğü Tarihler:	17-20/02/2023
Saha Araştırmasının Yürütüldüğü Alan(lar):	Detaylı bilgiler Ek-1'de verilmiştir.

Rapor Tarihi:	24.02.2023
Proje Yürütücüsü İmzası:

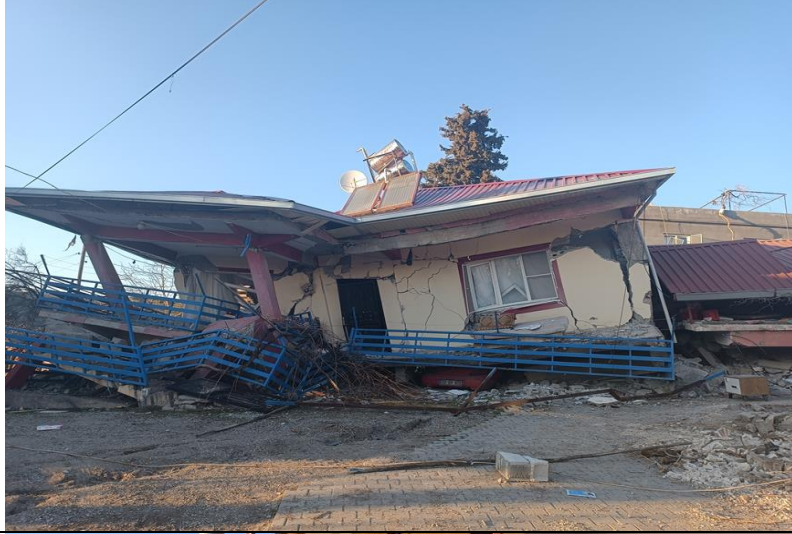
Çekildiği Konum: Çiğli köyü-Dulkadiroğlu- KMARAŞ

Açıklama: 2 katlı BA olarak inşa edilen yapının zemin katı tamamen göçmüştür. Göçme sebebi katlar arası görece ötelemelerin farklılaşması sonucu yumuşak kat mekanizmasının oluşmasıdır. Fay doğrultusuna yakın bir konumda yer alan yapı yanal ötelenme net bir şekilde gözlemlenmiştir. Yapıda ayrıca burulma etkileri de hasara etki etmiştir.

EMS 98: Seviye 5/Göçme

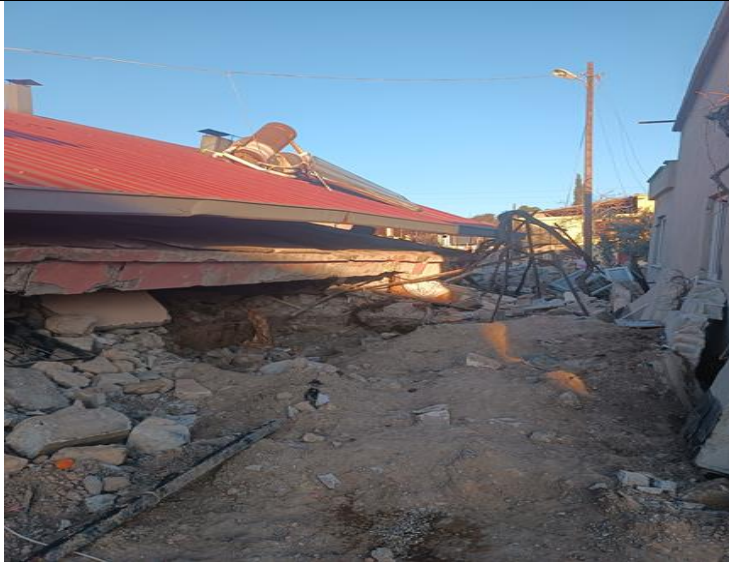
Açıklama: Fayın ilerleme doğrultusu üzerinde yer alan 2 katlı BA yapıda zemin katta yer alan kolonlar denge durumundan ayrılmıştır. Kolon-kiriş birleşim bölgelerinde yetersiz enine donatı kullanılmıştır. Plastik mafsallar kolon alt ve üst uçlarında oluşmuştur. Zemin katın depolama alanı olarak kullanılması yumuşak kat etkisi oluşturarak hasar seviyesini olumsuz olarak etkilemiştir.

EMS98: Seviye 5/ Göçme

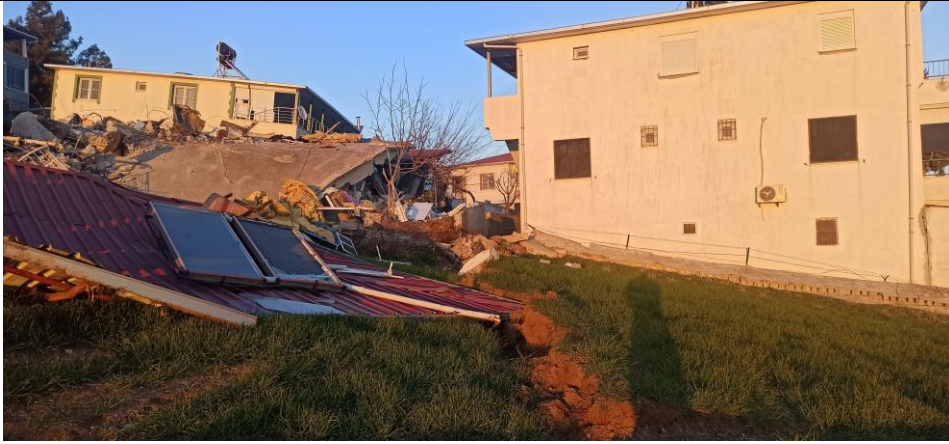
Açıklama: Betonarme binada plastik mafsallar öncelikle kolon uç noktalarında oluşmuştur. Yetersiz boyuna ve enine donatı kullanımı, düşük dayanımlı beton, betonda kullanılan agrega boyutlarının öngörülenden daha büyük olması hasar seviyesini artırmıştır. Enine donatı aralığı yönetmeliklerde verilen değerlerden oldukça fazladır.

EMS 98: Seviye 4/Çok ağır hasar

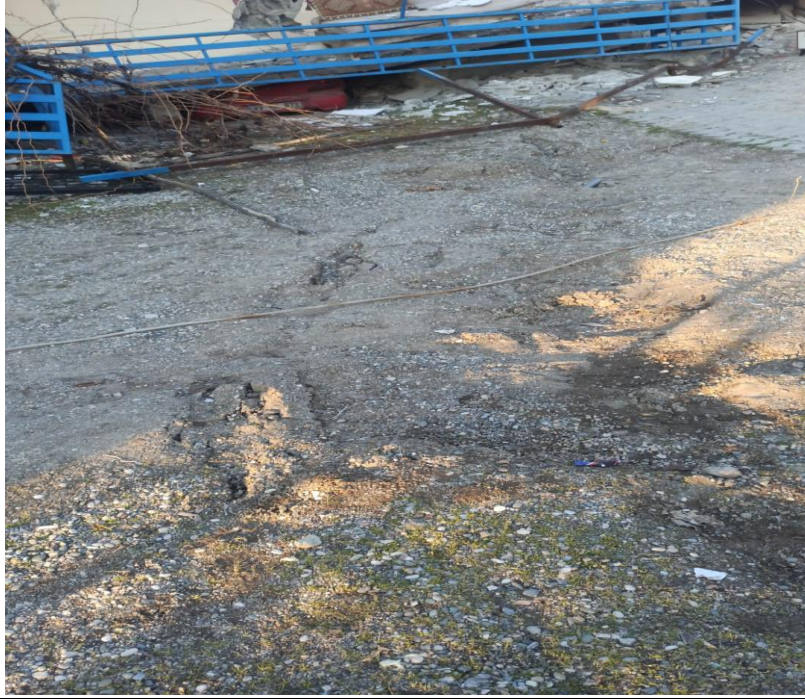
Çekildiği Konum: Çiğli köyü-Dulkadiroğlu- K Maraş

Açıklama: Fayın zemin üzerindeki izi ve doğrultusu üzerinde yer alan BA yapılarda meydana gelen göçmeler ve depreme dayanıklı yapılar. Sağlam yapıda ise kısmi dolgu duvar hasarları ve dolgu duvarın BA çerçeve ile birleştiği kısımlarda kısmi çatlaklar.

EMS 98: Seviye 5/ Göçme

EMS 98: Seviye 1/ Önemsiz hafif hasar

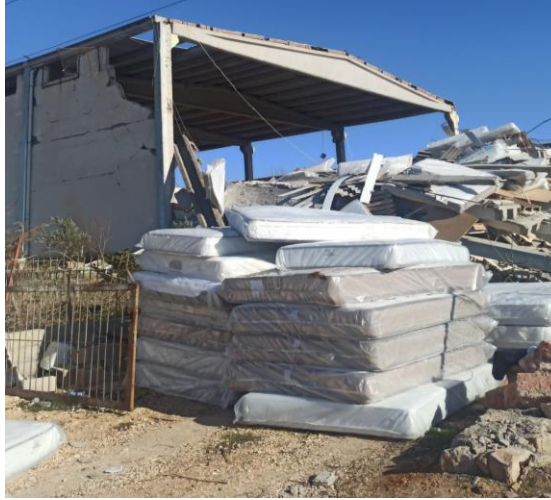
Açıklama: Prefabrik olarak inşa edilen yapının taşıyıcı sistemlerinde herhangi bir hasar oluşmamıştır. Dolgu duvarlarda önemli hasarlar meydana gelmiştir.

EMS 98: Seviye 2/ Orta hasar

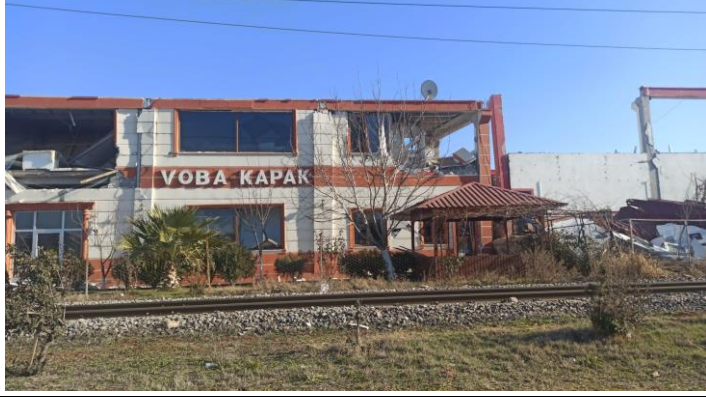
Çekildiği Konum: Narlı-Pazarcık Sanayii sitesi

Açıklama: Prefabrik olarak inşa edilen yapının taşıyıcı sistemlerinde herhangi bir hasar oluşmamıştır. Dolgu duvarlarda önemli hasarlar meydana gelmiştir.

EMS 98: Seviye 2/ Orta hasar

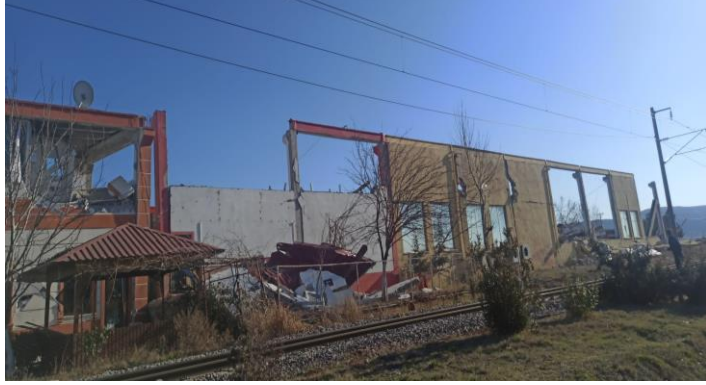
Çekildiği Konum: Pazarcık-Kahramanmaraş

Açıklama: BA olarak inşa edilmiş yapıda taşıyıcı sistemde herhangi bir hasar oluşmamıştır. Ancak dolgu duvarların bir kısmının tamamen yıkıldığı, bir kısmında ise önemli çatlaklar oluştuğu gözlemlenmiştir.

EMS 98: Seviye 2/ Orta hasar

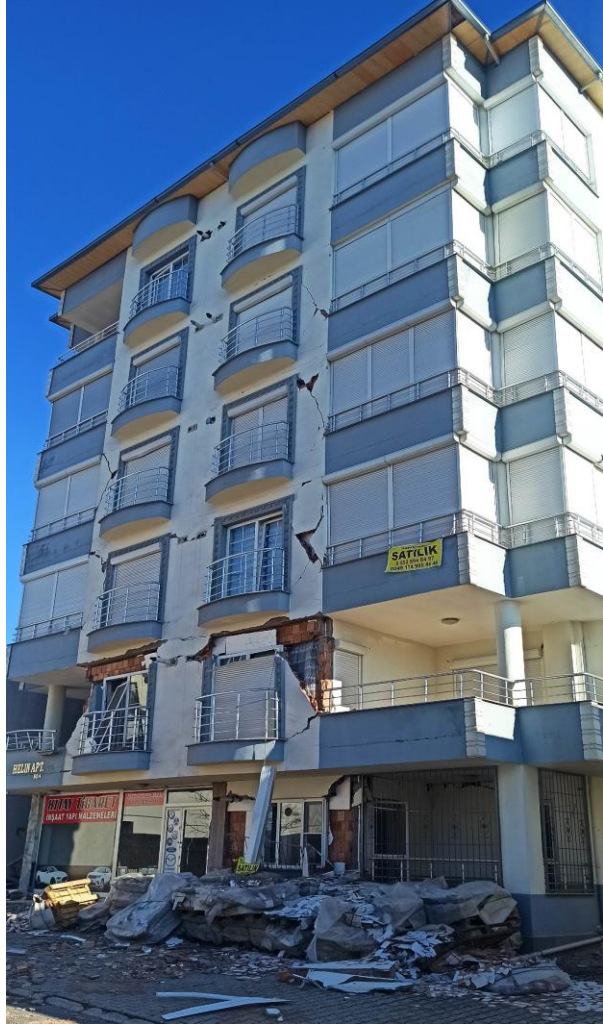
Çekildiği Konum: Pazarcık-Kahramanmaraş

Açıklama: Basit duvar yapıları hasar görmüştür. Duvarlarda yer yer çatlaklar, dökülmeler ve devrilmeler oluşmuştur.

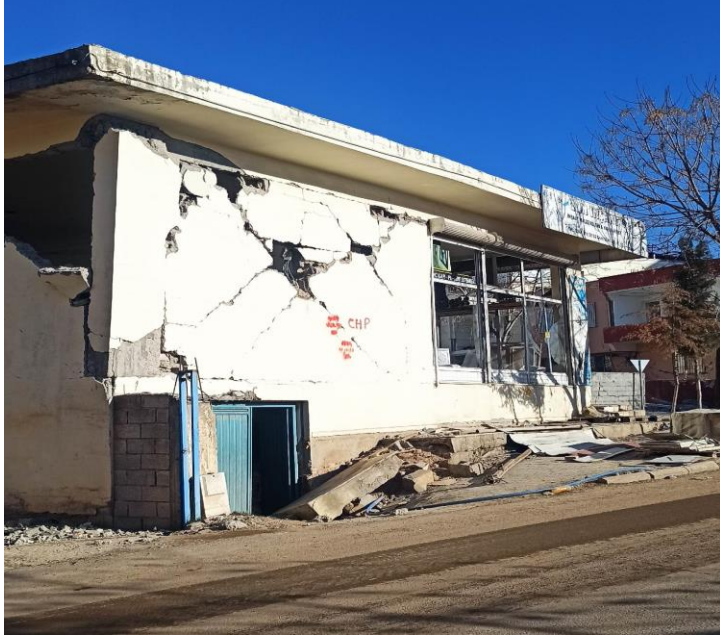
Çekildiği Konum: Pazarcık-Kahramanmaraş

Açıklama: BA olarak inşa edilen orta yükseklikte yapının taşıyıcı sisteminde herhangi bir hasar gözlemlenmemiştir. BA çerçevesinde kullanılan dolgu duvarlarda yer yer yıkımlar ve çatlaklar mevcuttur. Dolgu duvar işçilik hataları, dolgu duvar malzeme dayanımının düşük olması ve dolgu duvar yapımında belirli aralıklarla kullanılması gereken kamaların kullanılmaması bu hasarı tetiklemiştir.

EMS 98: Seviye 2/ Orta hasar

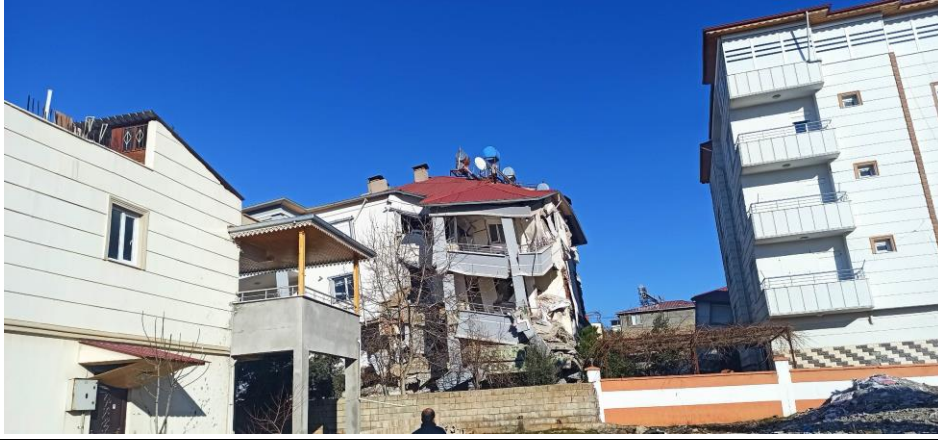
Çekildiği Konum: Pazarcık-Kahramanmaraş

Açıklama: Herhangi bir mühendislik hizmeti alınmadan inşa edilen BA yapıda plastik mafsal kolon uç kısmında oluşmuştur. Kolon-kiriş birleşim bölgesinde yetersiz beton donatı hasar seviyesini etkilemiştir. Bu noktada kolon boyuna donatıları burkulmaya maruz kalmıştır. Dolgu duvarlarda kesme çatlakları bulunmaktadır.

EMS 98: Seviye 3/Önemli hasar

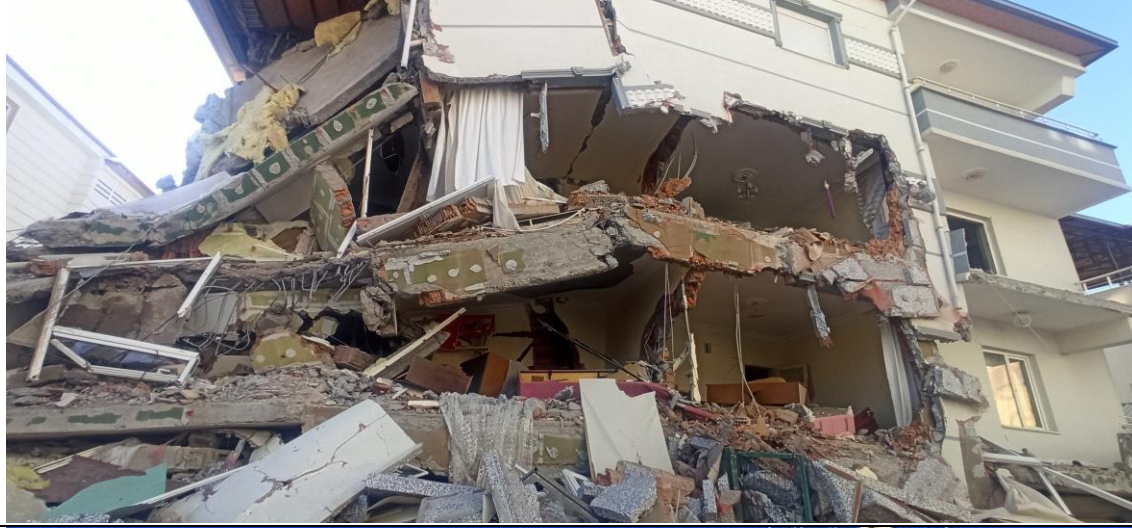
Çekildiği Konum: Pazarcık-Kahramanmaraş

Açıklama: BA olarak inşa edilen yapıda, yanal dirençsizliği ve sığ temel yapısı nedeniyle tamamen hasar almıştır. BA çerçeve yetersizliği de hasar seviyesini etkilemiştir.

EMS 98: Seviye 4 /Çok önemli hasar

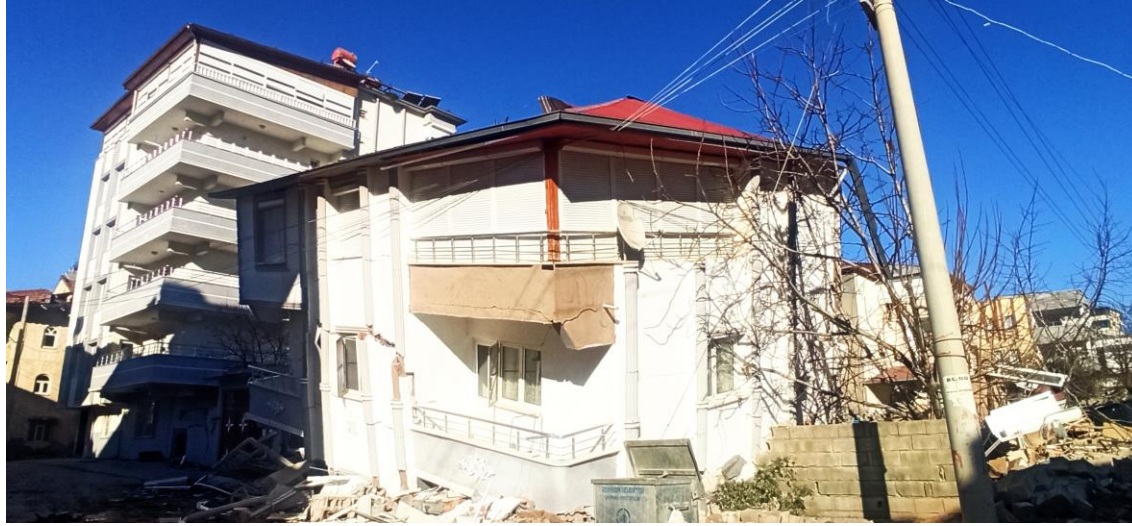
Çekildiği Konum: Pazarcık-Merkez

Açıklama: BA yapı olarak inşa edilen yapıda kiriş-kolon boyutları arasında farklılıklar bulunmaktadır. Gözlemsel olarak güçlü kiriş-zayıf kolon oluşumu bulunduğu söylenebilir. Yapıda kısmi göçme mevcuttur.

EMS98: Seviye 4 /Çok önemli hasar

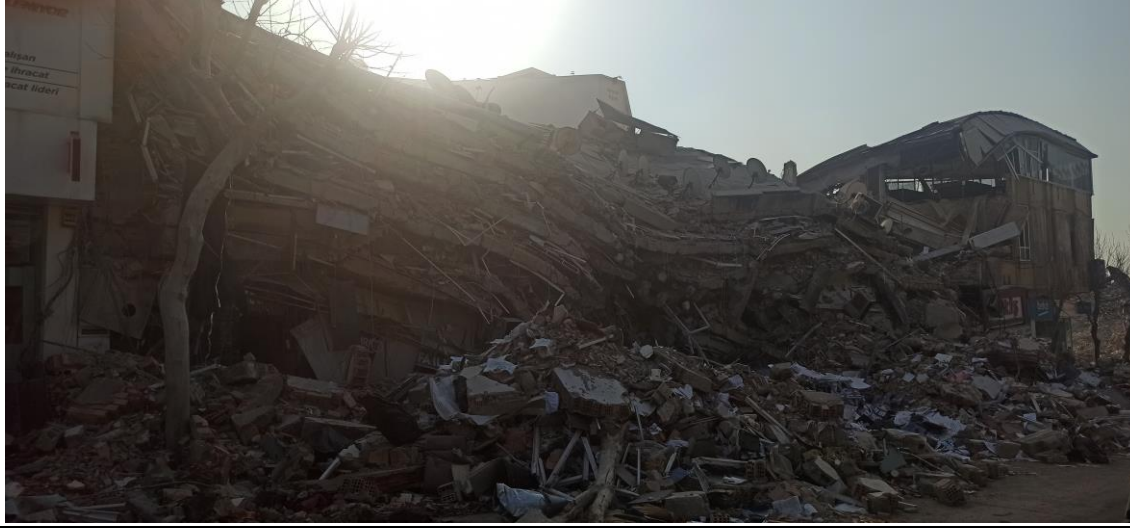
Çekildiği Konum: Göksun-Kahramanmaraş

Açıklama: Kerpiç malzemesi kullanılarak 2 katlı olarak inşa edilen yapıda taşıyıcı duvarlarda düzlem dışı hasarlar ayrılma ve kopmalar oluşmuştur.

EMS98: Seviye 4 /Çok ağır hasar

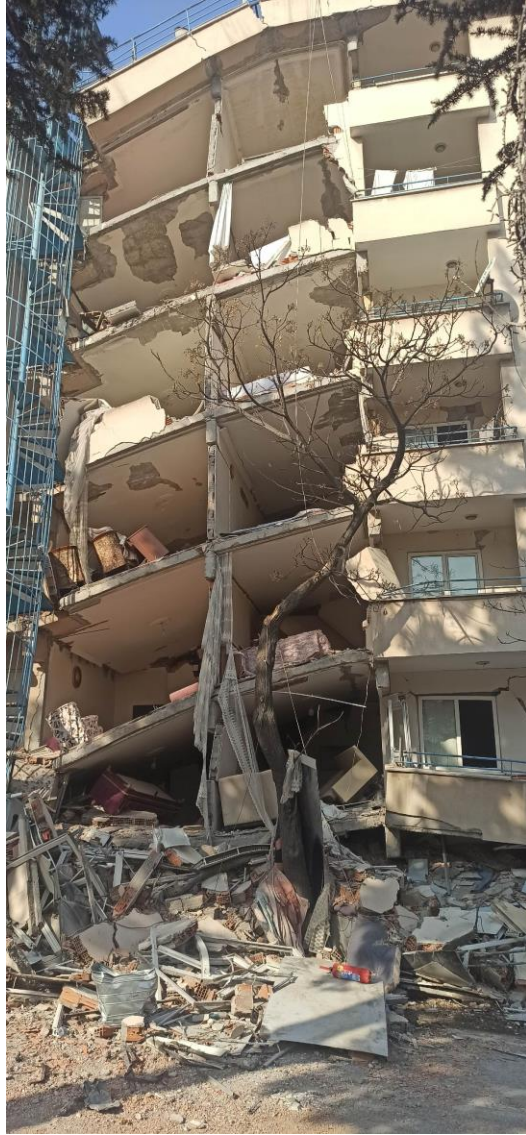
Çekildiği Konum: Merkez-Kahramanmaraş

Açıklama: BA olarak inşa edilen yapıda BA çerçevenin yetersiz olması ve birlikte çalışmamasından dolayı katlar üst üste yıkılarak genel bir göçme oluşturmuştur. Yetersiz kolon-kiriş birleşimi, güçlü kiriş-zayıf kolon olabirliği de bu hasar da etkisini göstermiştir.

EMS 98: Seviye 5/Göçme

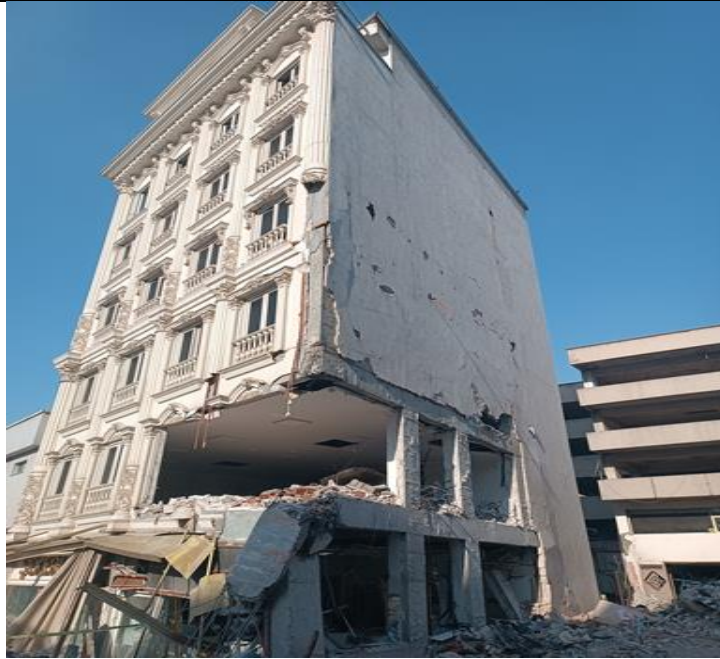
Açıklama: BA olarak inşa edilen yapı önemli bir şekilde yan al öteleme yapmıştır. Göreli kat ötelemelerinden dolayı yapı hasar görmüştür. Zemin kat tamamen göçmüştür. Yandaki BA binada ise dolgu duvarlarda önemli hasar ve ayrılmalar dışında taşıyıcı sistemde herhangi bir hasar bulunmamaktadır.

EMS 98: Seviye 5/Göçme

EMS 98: Seviye 2/Orta Hasar

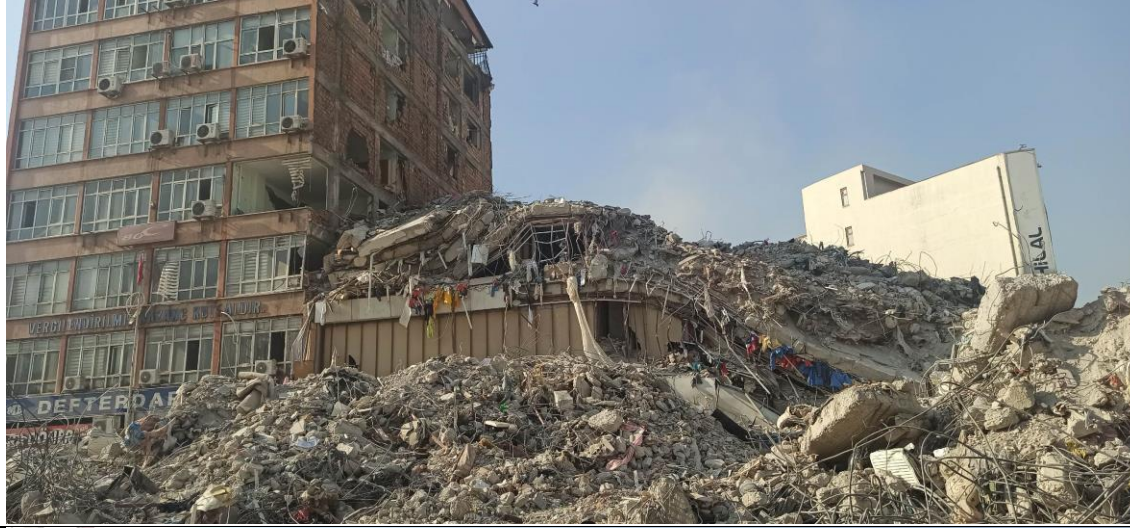
Çekildiği Konum: Merkez-Kahramanmaraş

Açıklama: Binanın iç bölümündeki taşıyıcı sisteminde herhangi bir hasar yoktur. Ancak bitişik nizam olarak inşa edilen yapının yan tarafındaki binanın yıkılması sonucu çekiçleme etkisi ile köşe kolonlardaki ek kesme kuvvetleri kolonların birini tamamen çalışmaz hale getirmiştir. Çarpışma etkisi ile zemin katta bulunan kolon-kiriş ise birbirinden ayrılmıştır. Binada kısmı dolgu duvar çatlaklarının da bu çarpışma sonucu olduğu kanaatindeyiz.

EMS98: Seviye 4/ Çok ağır hasar

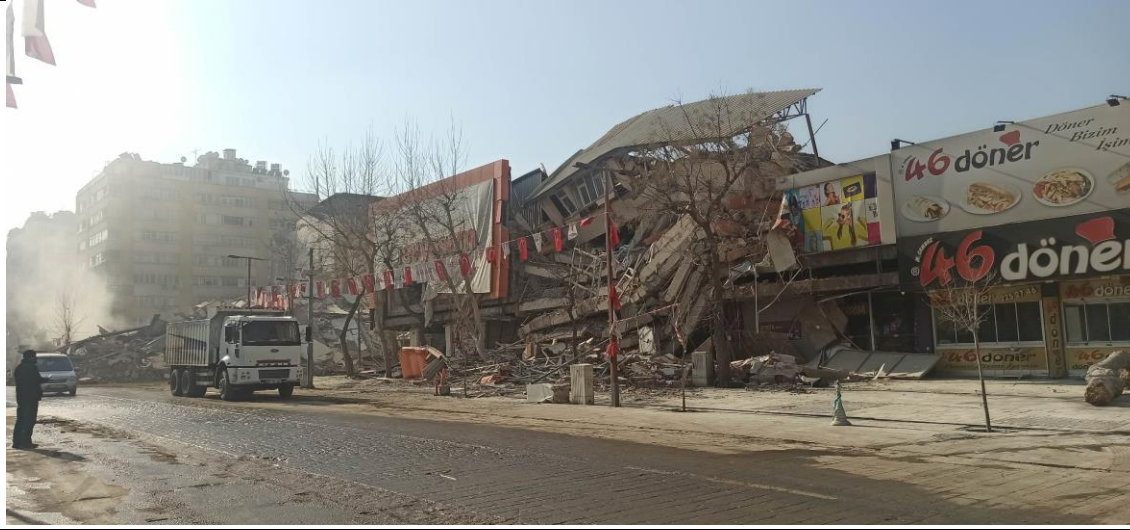
Çekildiği Konum: Merkez-Kahramanmaraş

Açıklama: Trabzon Caddesi üzerinde yer alan BA yapı tarzında inşa edilen tamamen göçmüştür. Yetersiz betonarme (düşük dayanımlı beton, düz donatı), güçlü kiriş-zayıf kolon yapıdaki hasarı arttırmıştır. Donatıların korozyona uğradığı ve beton ile donatı arasında yeterli aderansın olmadığı belirlenmiştir. Ayrıca enine donatı aralığı ve enine donatıların 135° yerine 90° ile bağlandığı görülmüştür.

EMS 98: Seviye 5/Göçme

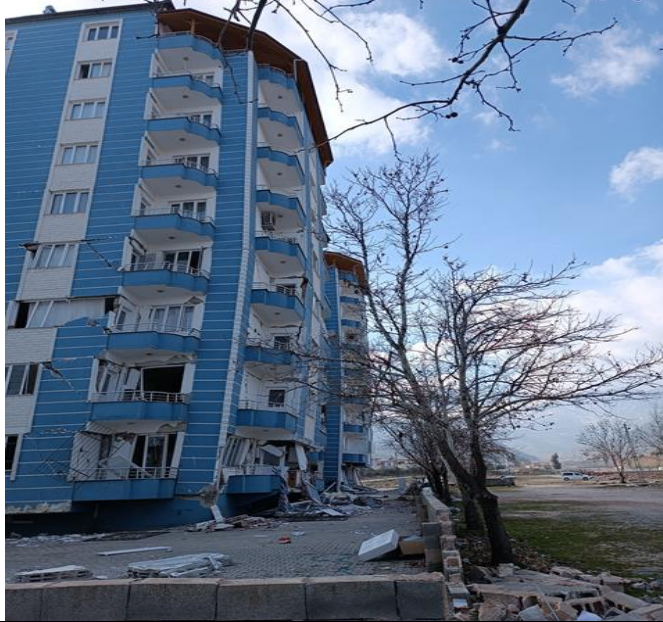
Çekildiği Konum: Hassa-Hatay

Açıklama: BA olarak çok katlı inşa edilen yapıda dolgu duvarlarda önemli miktarda farklı şekillerde hasarlar meydana gelmiştir. Yapıda katlar arası yanıl ötelenmeler oldukça belirgindir. Yapıda herhangi bir göçme meydana gelmemiştir.

EMS 98: Seviye 4/Çok ağır hasar

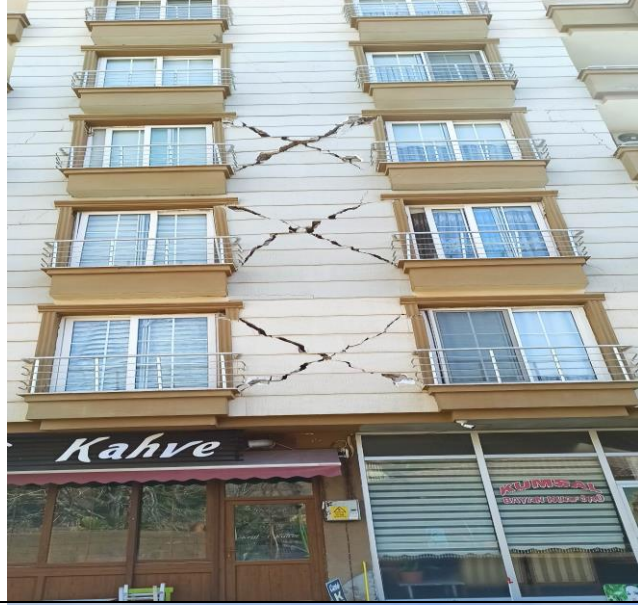
Çekildiği Konum: Hassa-Hatay

Açıklama: BA olarak çok katlı inşa edilen yapıda dolgu duvarlarda önemli miktarda farklı şekillerde hasarlar meydana gelmiştir. Yapıda katlar arası yanıl ötelenmeler oldukça belirgindir. Yapıda herhangi bir göçme meydana gelmemiştir. Zemin katta yer alan kolon-kiriş bölgelerinde beton ezilmeleri mevcuttur. Donatıda önemli miktarda korozyon mevcuttur. Enine donatı aralıklarında problem görülmemektedir. Yapının ağır çıkma kısımlarında hasarlar mevcuttur.

EMS 98: Seviye 4/Çok ağır hasar

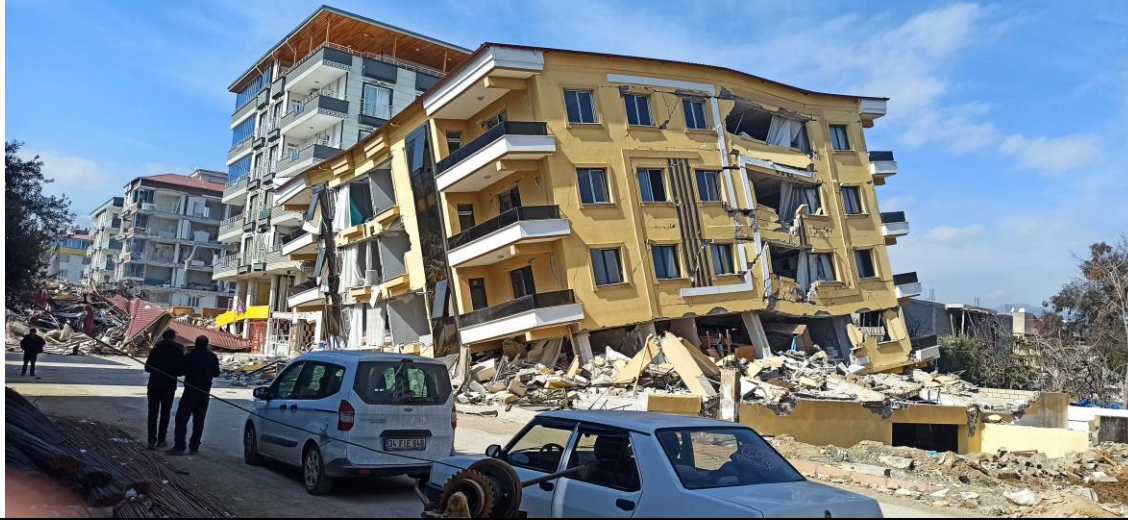
Açıklama: BA olarak inşa edilen yapıda önemli bir miktarda dolgu duvarın düzlem dışı hareketi, ayrılmalar ve çatlaklar mevcuttur.

EMS 98: Seviye 3/ Önemli ağır hasar

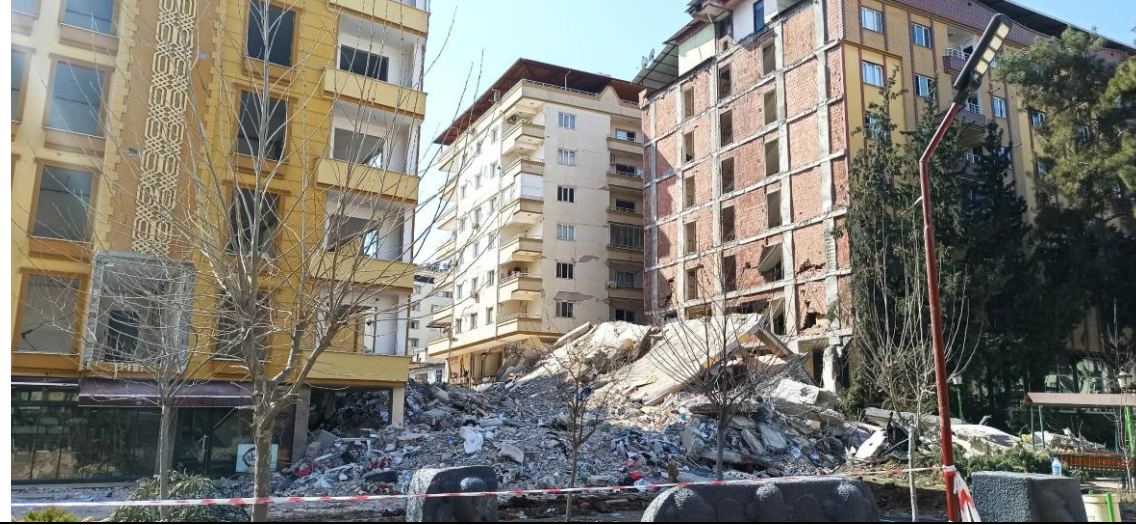
Açıklama: BA olarak inşa edilen bitişik nizam binada komşu bina ile döşeme seviyeleri aynı seviyede olmadığı için çarpışma etkisi ile ek kesme kuvveti hasara neden olmuştur. Bununla beraber yapıda yanal öteleme o katlarda daha belirgin hale gelmiştir. Yapıda bulunan dolgu duvarlarda önemli oranda hasarlar mevcuttur. Bunlara rağmen yapıda herhangi bir göçme oluşmamıştır.

EMS 98: Seviye 3/ Önemli ağır hasar

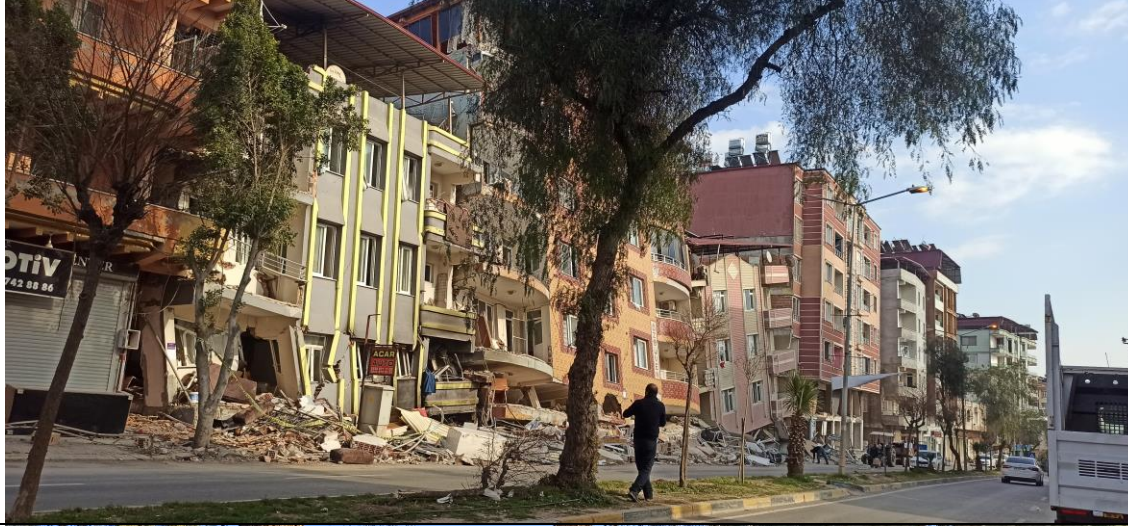
Açıklama: Betonarme olarak inşa edilen yapıda çok büyük miktarlarda dolgu duvar hasarları meydana gelmiştir. Hem ayrılma hem çatlak hem de düzlem dışı dolgu duvar hasarlarını çok fazla olduğu yapıda herhangi bir göçme olmamıştır. Dolgu duvar malzeme dayanımı ve dolgu duvar işçiliğinin önemi bir kez daha gözler önüne serilmiştir. Bunun yanı sıra dolgu duvar yapımında, belli aralıklarla kullanılması gereken kamların kullanılmaması da duvarlardaki hasarları olumsuz etkilemiştir.

EMS 98: Seviye 3/ Önemli ağır hasar

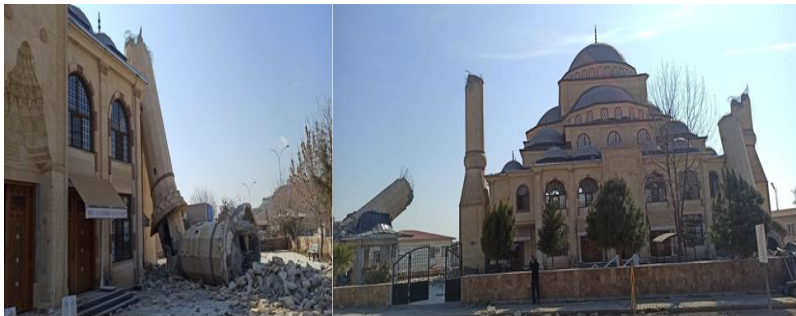
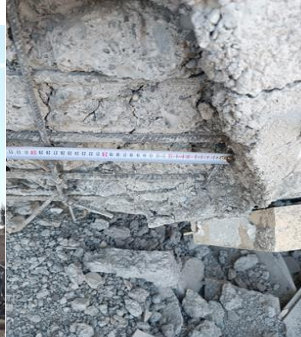
Çekildiği Konum: Türkoğlu- Kahramanmaraş

Açıklama: Yiğma tarzda inşa edilen Gaziosmanpaşa Mah. Camisinin taşıyıcı duvarlarında önemli bir miktarda ayrılma, düzlem dışı yer değiştirme ve yer yer önemli çatlaklar oluşmuştur. Camiye ait minare pabuç kısmından itibaren tamamen devrilmiştir.

Cami: EMS 98: Seviye 4/Çok ağır hasar

Minare: EMS 98: Seviye 5/Göçme

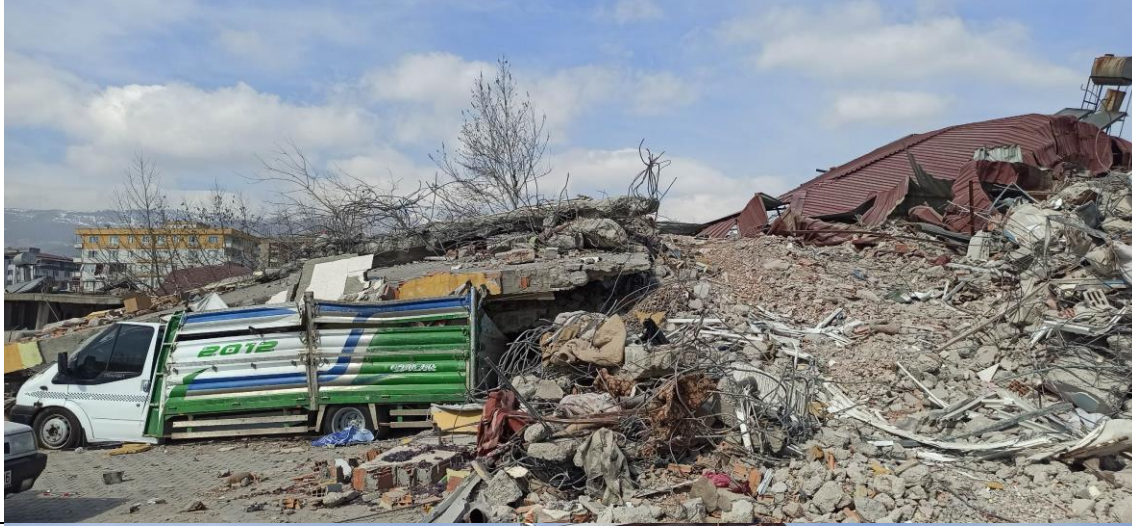
Çekildiği Konum: Nurdağı- Gaziantep

Açıklama: Oto Galerisi olarak faaliyet gösteren sitede benzer şekilde inşa edilen yapıların büyük bir çoğunluğu tamamen göçmüştür. Kalanlar ise ağı hasarlı olup kullanılabilir durumda değildir. Fay doğrultusuna yakın bir konumda olması, kolon boyutlarının yönetmelikteki minimum boyutları sağlamasının yanı sıra yetersiz boyuna ve enine donatı miktarı hasar seviyesini etkilemiştir.

EMS 98: Seviye /Göçme

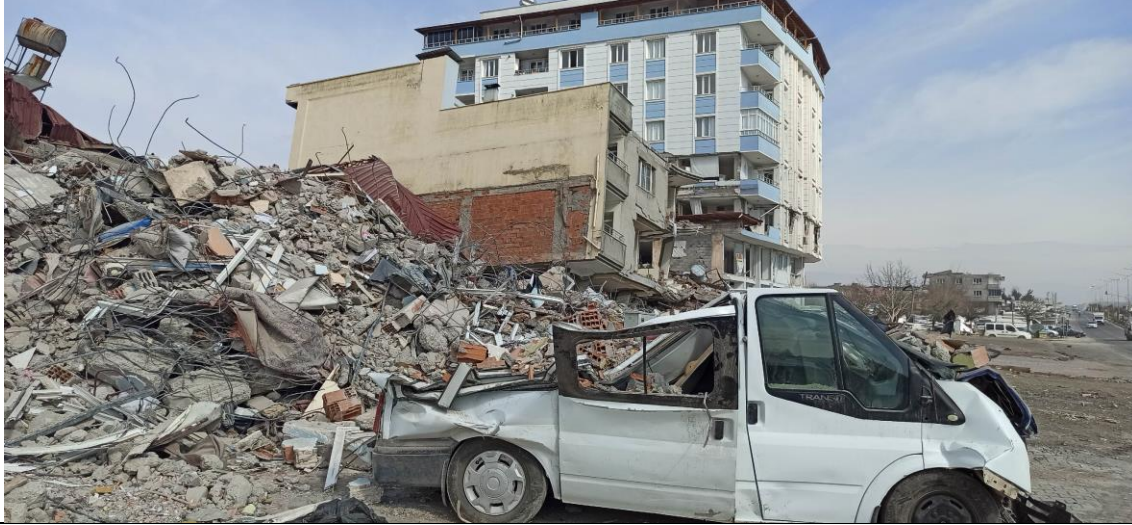
Çekildiği Konum: Nurdağı- Gaziantep

Açıklama: Depremde yapısal hasarın yanı sıra, çok sayıda araç üzerine göçen binalardan dolayı kullanılamaz hale gelmiştir. Betonarme olarak inşa edilen binada beton dayanımının yönetmeliklerde belirtilen dayanımdan çok çok düşük olduğu, uygun agrega kullanılmaması, beton ve donatı arasında yetersiz aderans yapının tamamen göçmesine neden olmuştur.

EMS 98: Seviye 5/Göçme

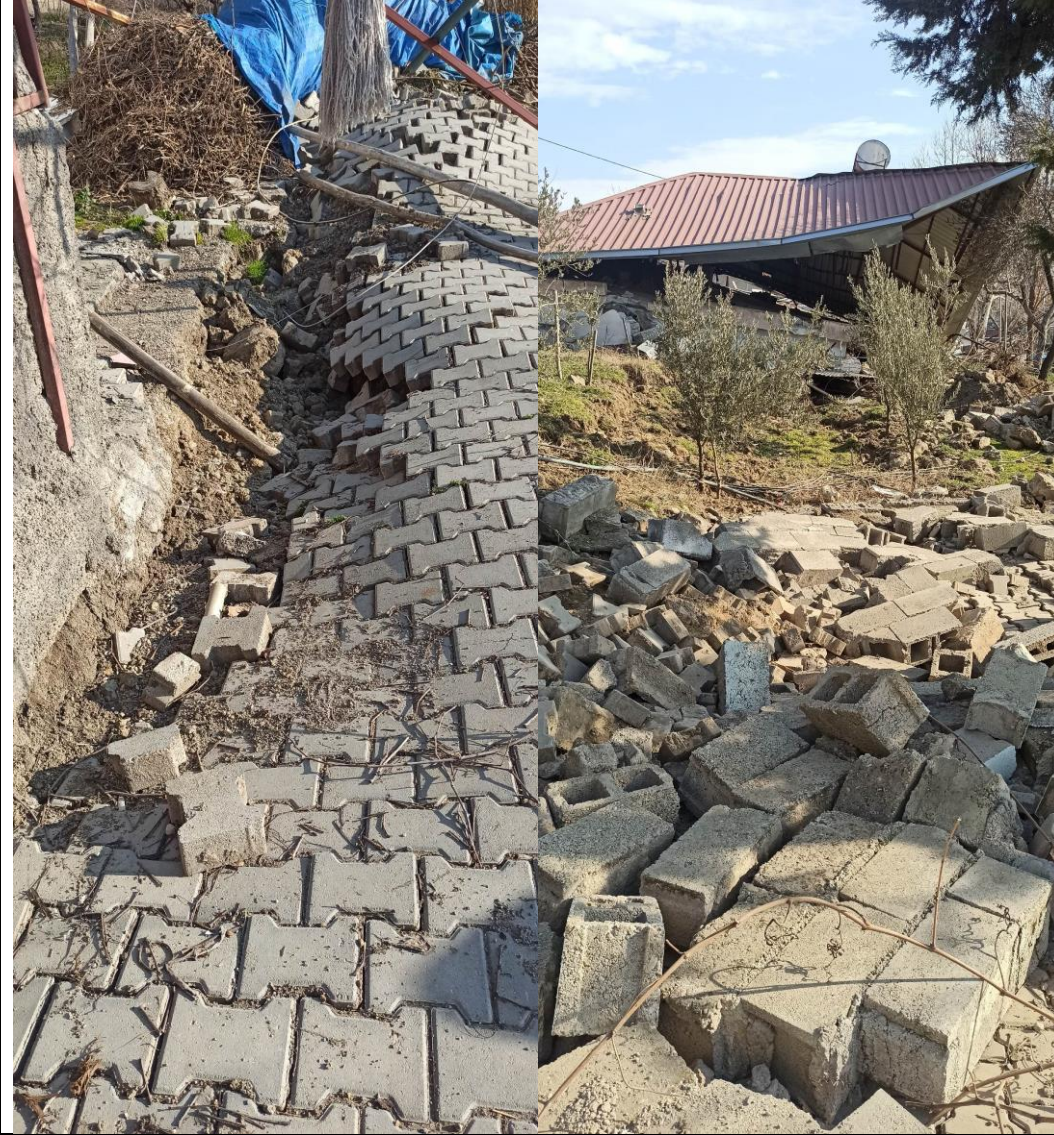
Açıklama: Fay ilerlemesi evlerin yakınından ya da temel altından geçerek yıkıma yol açmıştır.

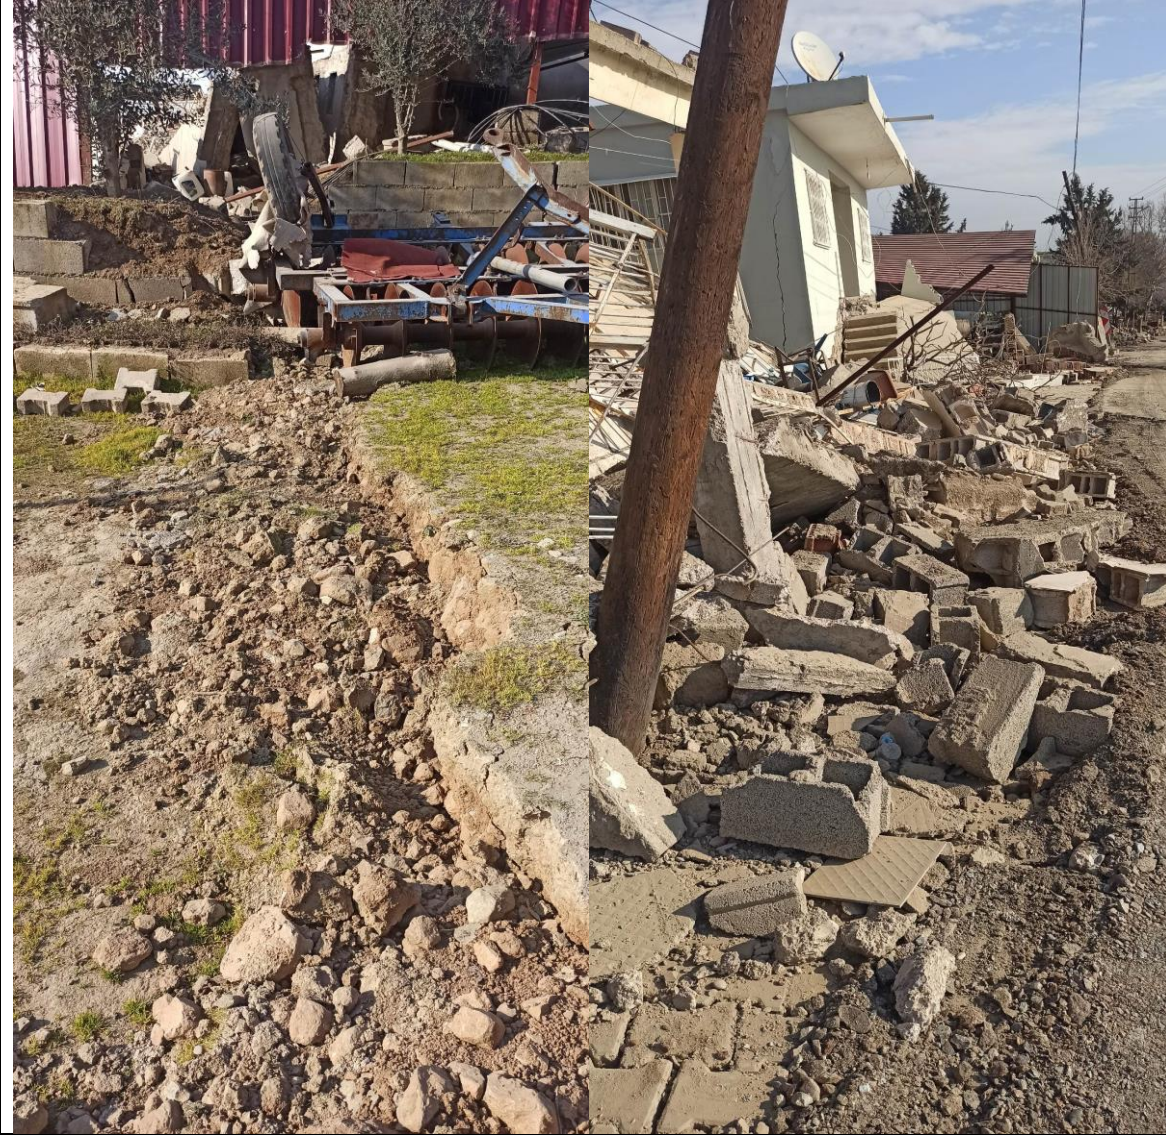
Çekildiği Konum: Kuyumcular Köyü-Türkoğlu-Kahramanmaraş

Açıklama: Fay yolları bozmuş ve evlerin yıkımına yol açmıştır.

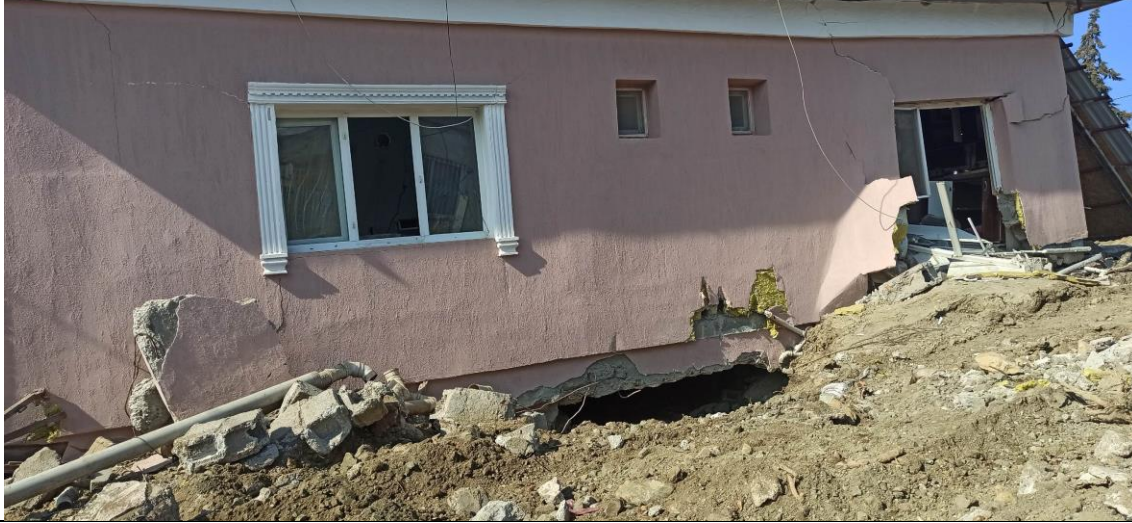
Açıklama: Faylanma nedeniyle yetersiz donatılı evin kolaylıkla hasar görmesi

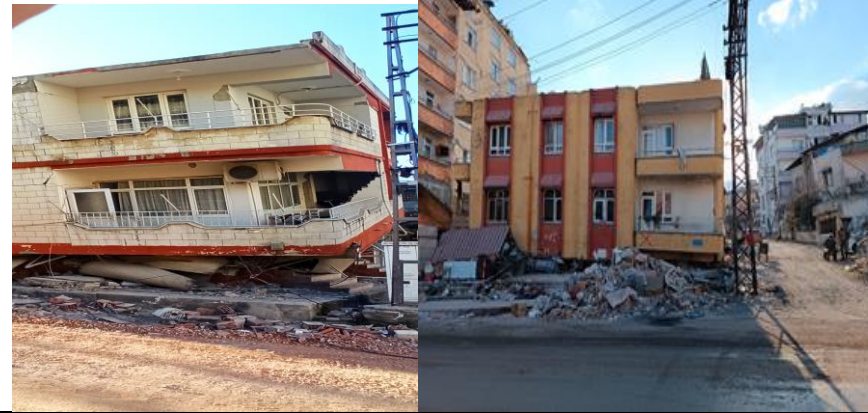
Çekildiği Konum: Antakya-HATAY

Açıklama: Zemin katı fırın üst katları ise konut amaçlı olarak kullanılan BA yapıda zemin kat net bir yumuşak kat hasarı. Yönetmeliklerde yumuşak kat kontrolü yer almaktadır.

EMS 98: Seviye 5/Göçme

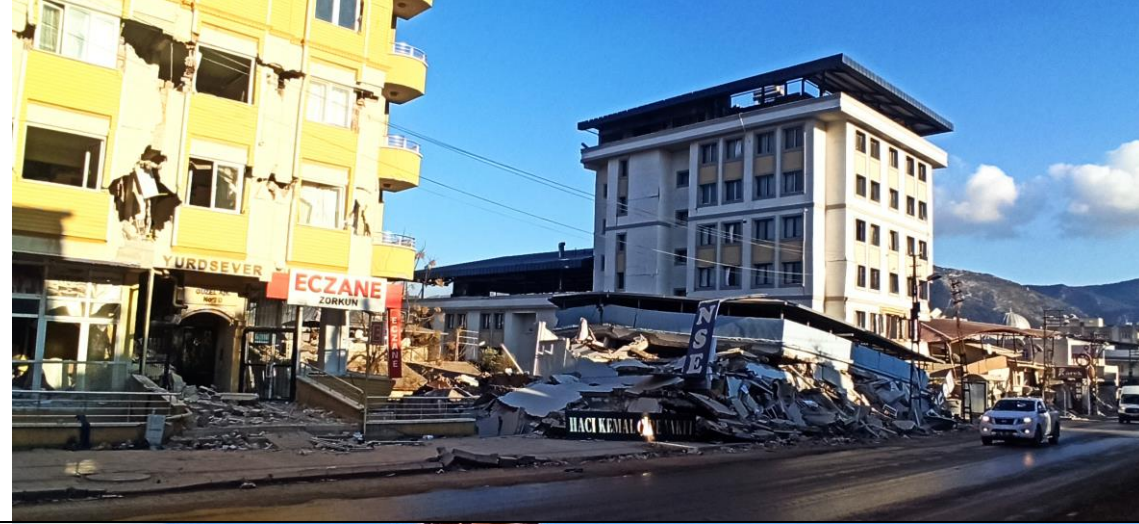
Çekildiği Konum: Antakya-HATAY

Açıklama: Zemin katları işyeri üst katları ise konut amaçlı olarak kullanılan BA yapılarda zemin katlar tamamen göçmüştür. Katlar arası dayanım farklılığından dolayı yumuşak kat hasarı. Katlarda kullanılan dolgu duvar miktarı katlarda eşit olarak kullanılabilir.

EMS 98: Seviye 5/Göçme

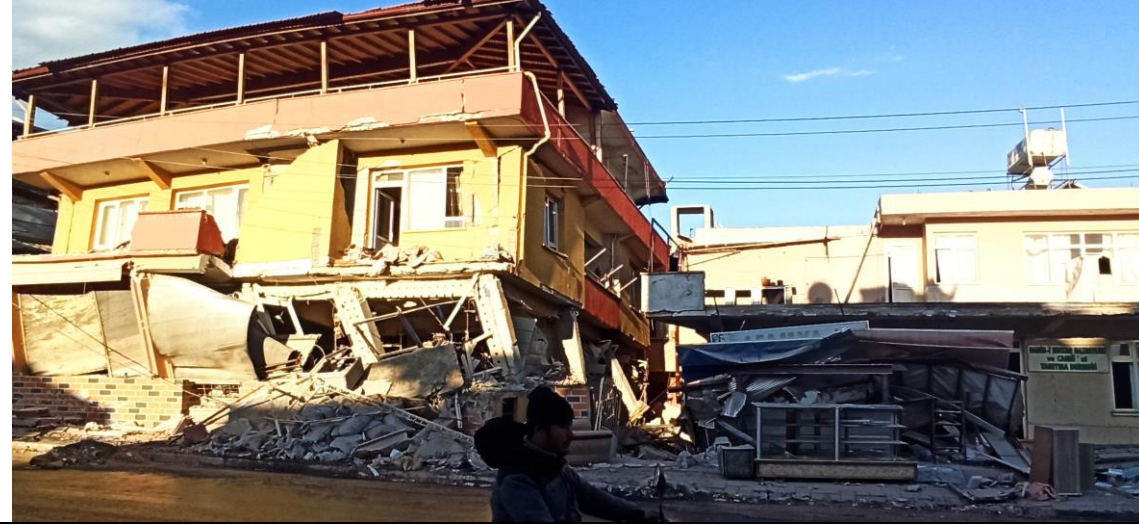
En soldaki bina EMS 98: Seviye 2 /Orta hasar

En sağdaki bina EMS 98: Seviye 2 /Orta hasar

Ortadaki bina EMS 98: Seviye 5/ Göçme

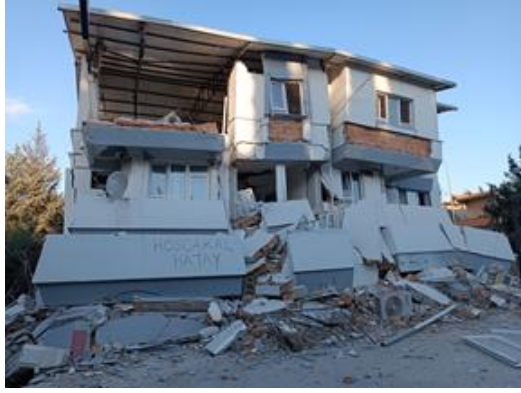
EMS 98: Seviye 5/Göçme

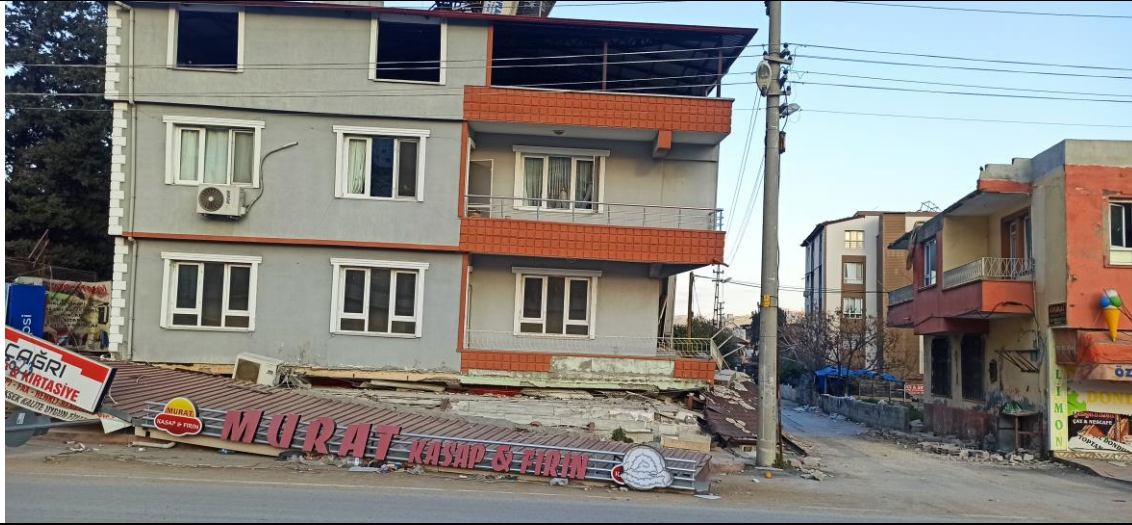
EMS 98: Seviye 5/Göçme

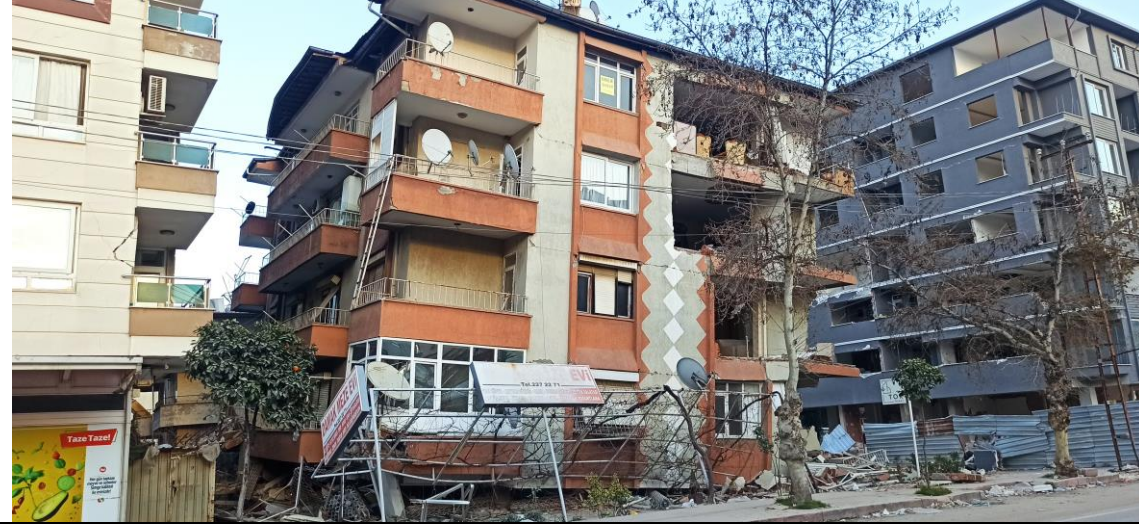
EMS 98: Seviye 5/Göçme

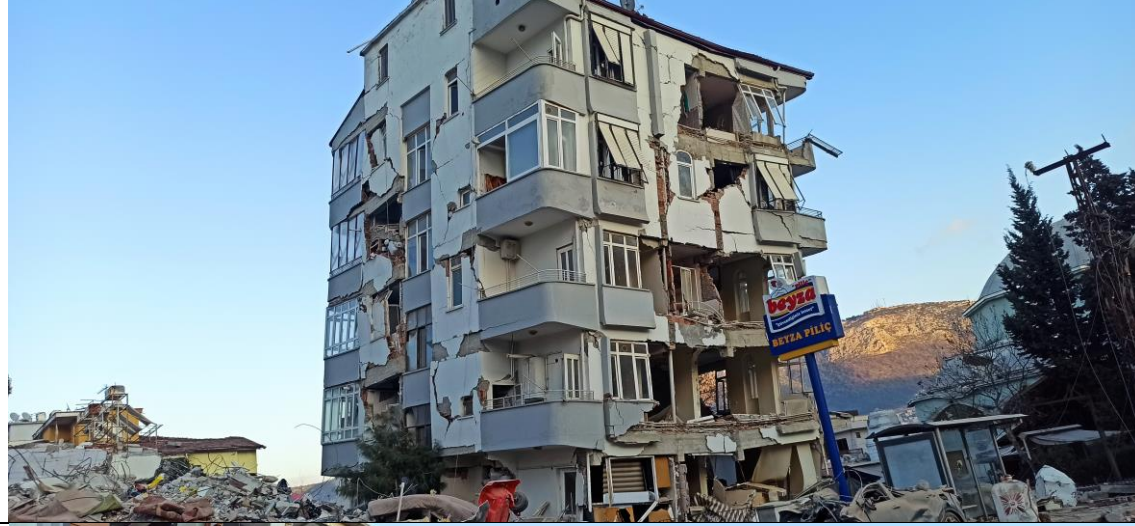
Çekildiği Konum: Antakya-HATAY

Açıklama: Yumuşak kat hasarı. Yapı içerisinde farklı kullanım amaçları kullanılan dolgu duvar miktarını değiştirmektedir.

EMS 98: Seviye 5/Göçme

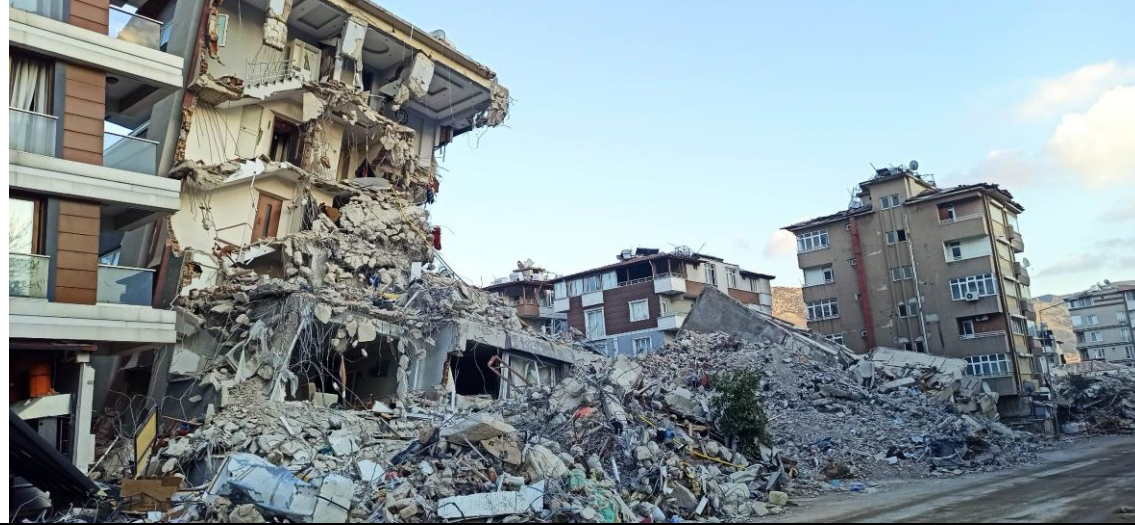
EMS 98: Seviye 4/ Çok ağır hasar
