Projenin Başlığı:	DOĞU ANADOLU FAY ZONU'NDA 6 ŞUBAT 2023 TARİHİNDE MEYDANA GELEN DEPREMLER SONRASI ZEMİN VE YAPI HASARLARININ GÖZLENMESİ SAHA ÇALIŞMASI
Proje Ekibi	Prof. Dr. Aydın BÜYÜKSARAÇ – Çanakkale Onsekiz Mart Üniversitesi Prof. Dr. M. Cihan AYDIN- Bitlis Eren Üniversitesi Doç. Dr. Ercan IŞIK- Bitlis Eren Üniversitesi Doç. Dr. Yunus Levent EKİNCİ- Bitlis Eren Üniversitesi Dr. Öğr.Üyesi Fatih AVCİL- Bitlis Eren Üniversitesi
Saha Araştırmasının Yürütüldüğü Tarihler:	17-20/02/2023
Saha Araştırmasının Yürütüldüğü Alan(lar):	Detaylı bilgiler Ek-1'de verilmiştir.

Rapor Tarihi:	24.02.2023
Proje Yürütücüsü İmzası:

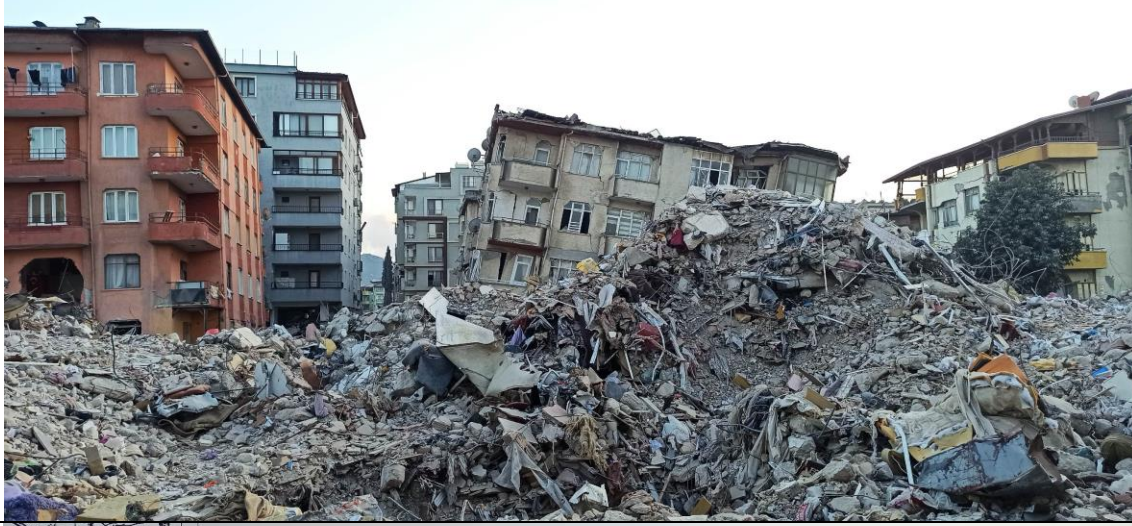
Çekildiği Konum: Antakya-HATAY

Açıklama: Detaylandırılmayan ağır hasarlı ve yıkılmış yapılar

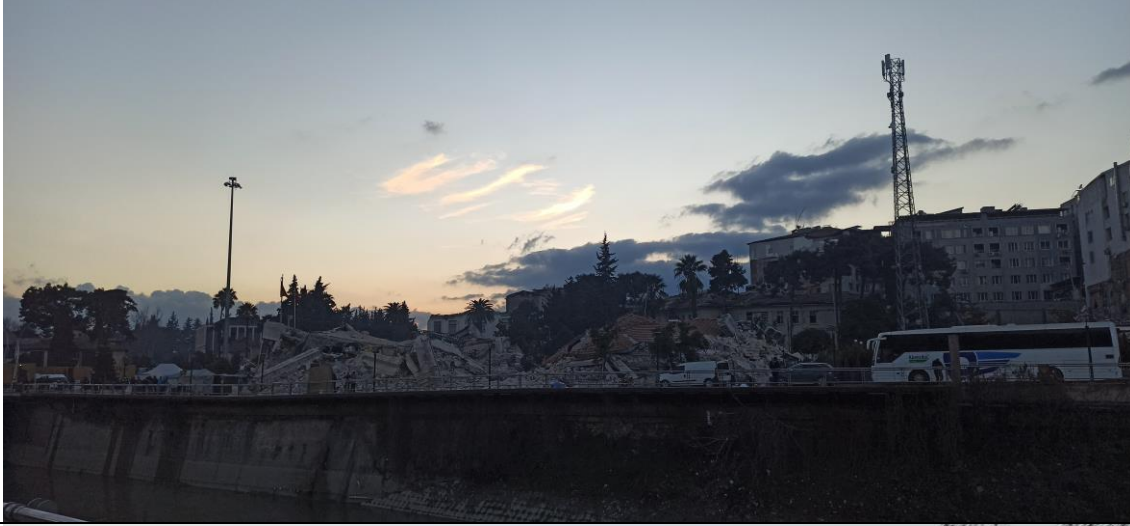
Çekildiği Konum: Antakya-HATAY

Açıklama: Asi nehrinin kenarında tamamen göçmüş olan binaların yanı sıra can ve mal kaybına neden olmadan deprem dayanımı yeterli düzeyde diyebileceğimiz binalar. Depreme dayanıklı yapı tasarım ilkelerinde göre inşa edilmiş yapılarda kısmen hasarlar meydana gelmiş olsa da can ve mal güvenliğinin sağlanması açısından bu binalar örnek olarak seçilmiştir.

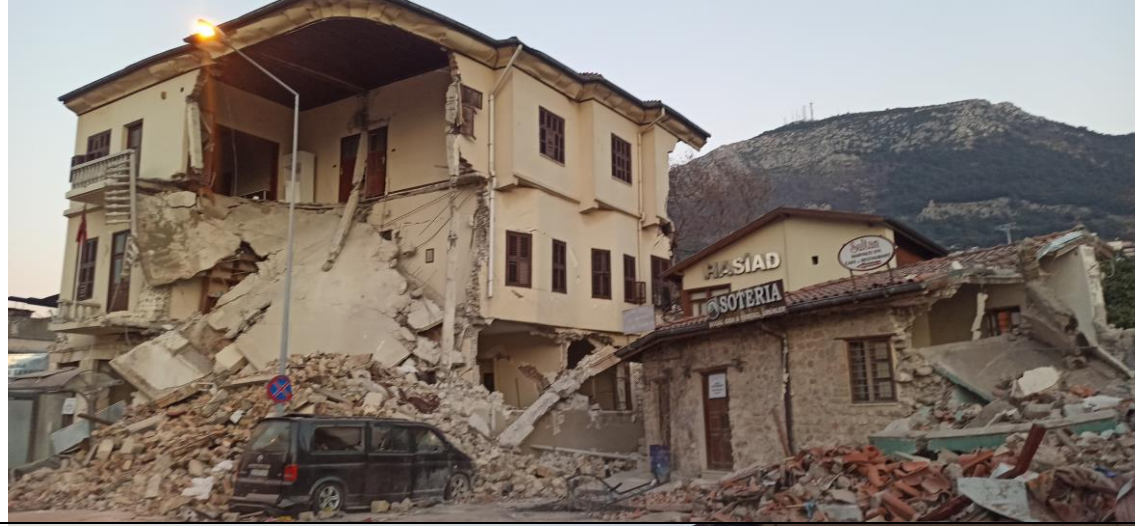
EMS 98: Seviye 5/Göçme

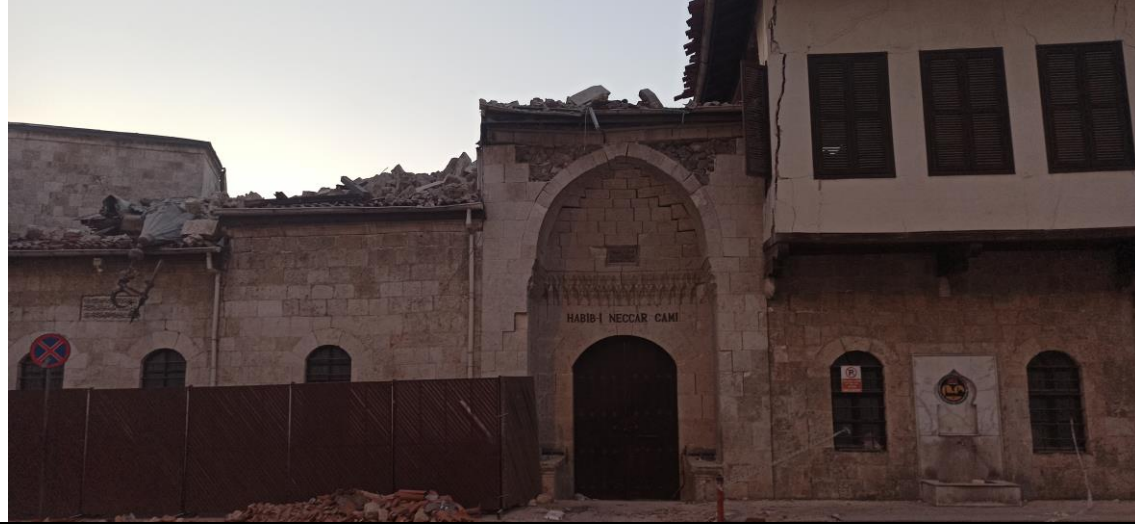
EMS 98: Seviye 5/Göçme

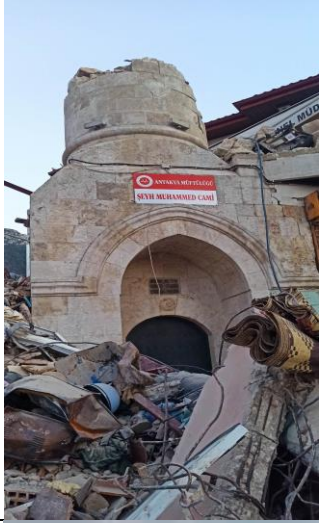
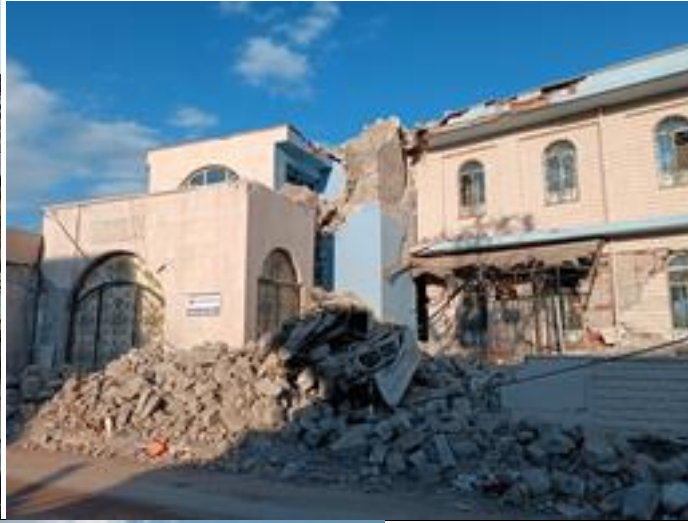
EMS 98: Seviye 4 / Çok önemli ağır hasar

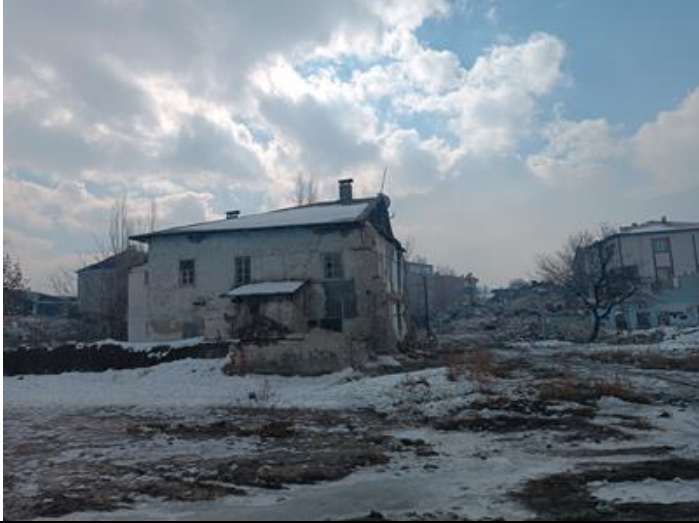
EMS 98: Seviye 5/ Göçme

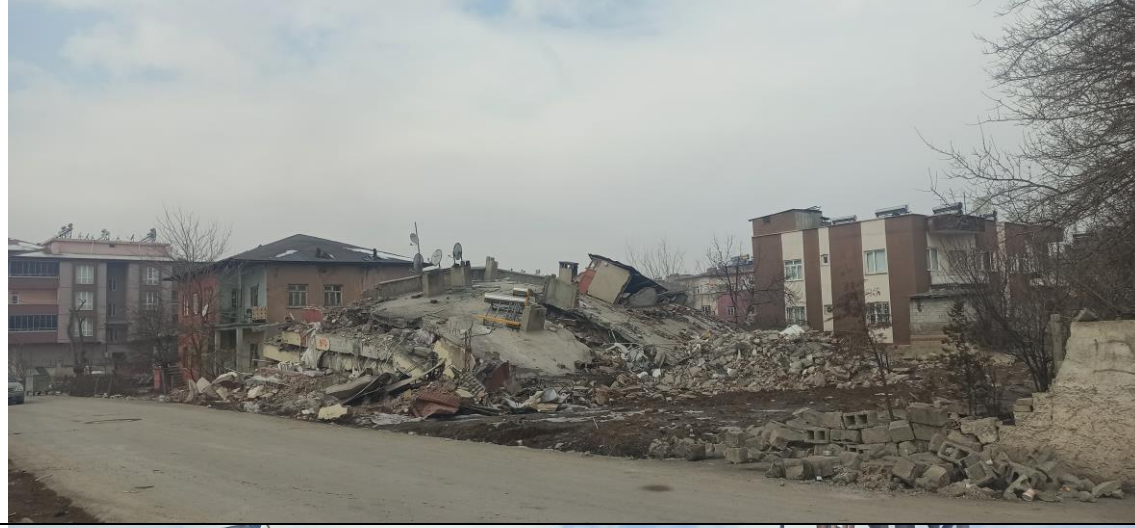
EMS 98: Seviye 3/Önemli ağır hasar

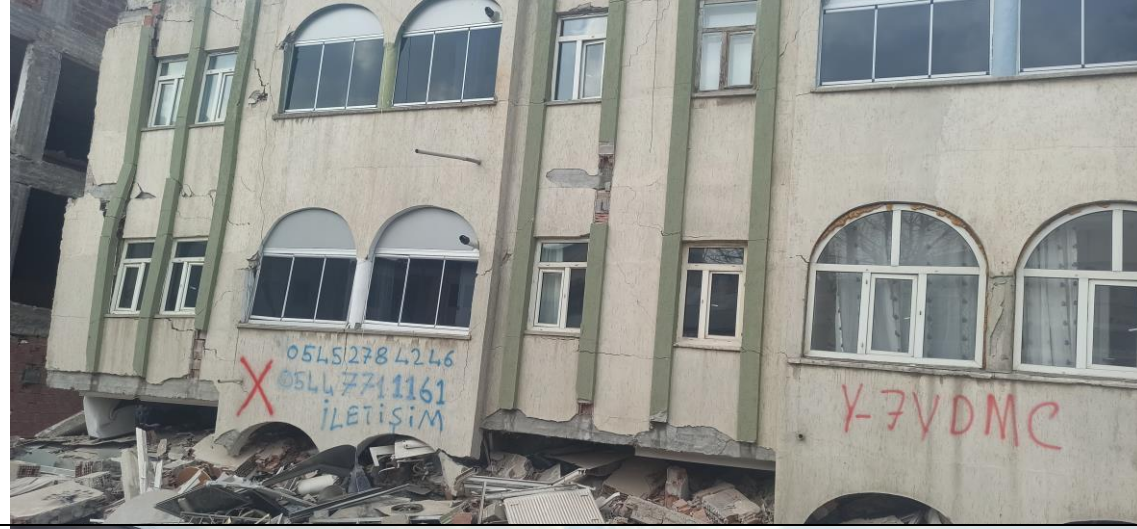
EMS 98: Seviye 5 / Göçme

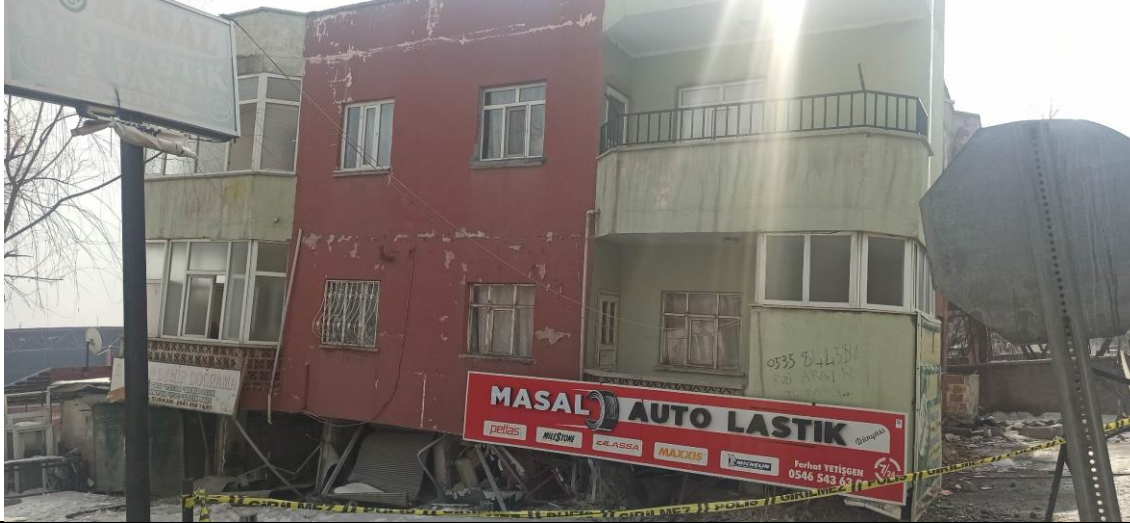
EMS 98: Seviye 2/ Orta hasar

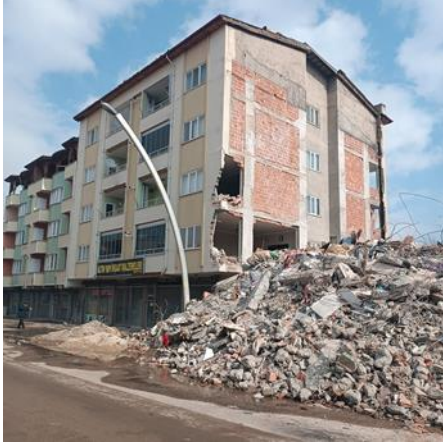
Açıklama: Deprem sadece yapısal hasarlara neden olmamıştır. Yaşanan deprem elektrik, iletişim ve trafik tesislerinde önemli hasarlara neden olmuştur. Hem alt hem üst yapıda önemli hasarla meydan gelmiştir.
