| <b>Projenin Başlığı:</b> | DOĞU ANADOLU FAY ZONU'NDA 6 ŞUBAT 2023 TARİHİNDE MEYDANA GELEN DEPREMLER SONRASI ZEMİN VE YAPI HASARLARININ GÖZLENMESİ SAHA ÇALIŞMASI |
| <b>Rapor Tarihi:</b> | 24.02.2023 |

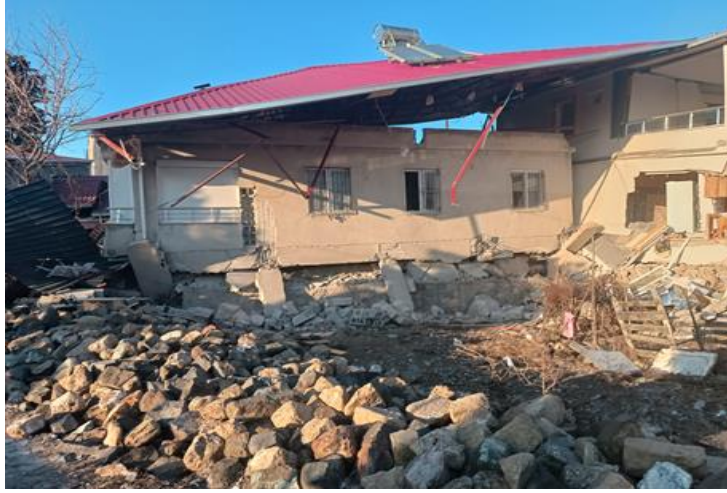
**Çekildiği Konum:** Çiğli köyü-Dulkadiroğlu- K Maraş

**Açıklama:** Fayın ilerleme doğrultusu üzerinde yer alan 2 katlı BA yapıda zemin katta yer alan kolonlar denge durumundan ayrılmıştır. Kolon-kiriş birleşim bölgelerinde yetersiz enine donatı kullanılmıştır. Plastik mafsallar kolon alt ve üst uçlarında oluşmuştur. Zemin katın depolama alanı olarak kullanılması yumuşak kat etkisi oluşturarak hasar seviyesini olumsuz olarak etkilemiştir.

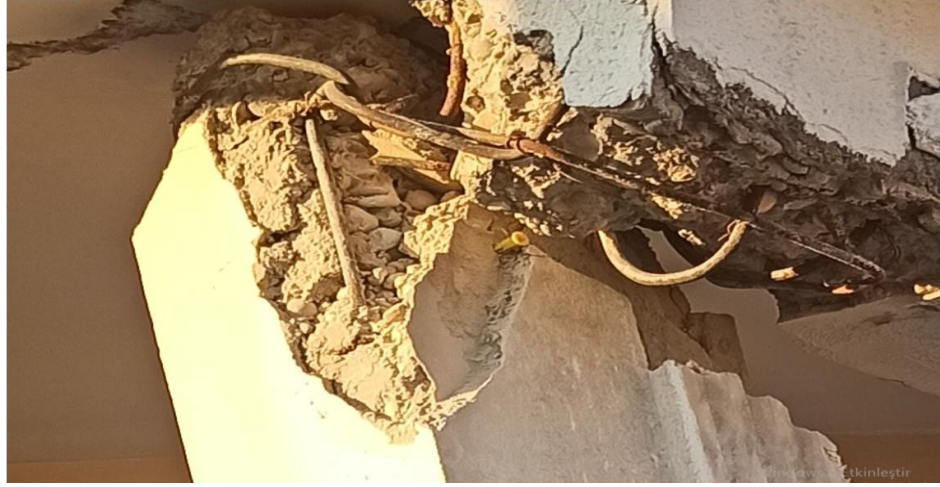
**Çekildiği Konum:** Çiğli köyü-Dulkadiroğlu- KMARAŞ

**Açıklama:** Betonarme binada plastik mafsallar öncelikle kolon uç noktalarında oluşmuştur. Yetersiz boyuna ve enine donatı kullanımı, düşük dayanımlı beton, betonda kullanılan agrega boyutlarının öngörülünden daha büyük olması hasar seviyesini artırmıştır. Enine donatı aralığı yönetmeliklerde verilen değerlerden oldukça fazladır.

**EMS 98:** Seviye 4/Çok ağır hasar

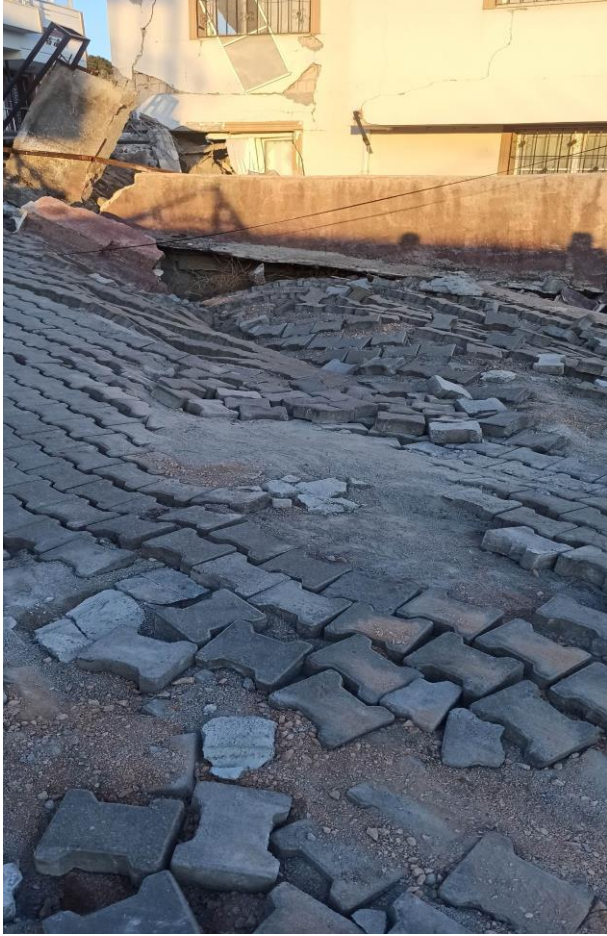
**Çekildiği Konum:** Çiğli köyü-Dulkadiroğlu- K Maraş

**Açıklama:** Faylanmanın köy içindeki izleri

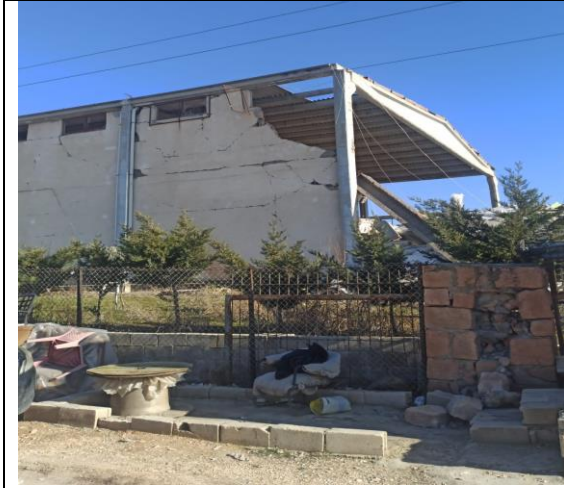
**Çekildiği Konum:** Narlı -Pazarcık Sanayii sitesi

**Açıklama:** Prefabrik olarak inşa edilen yapının taşıyıcı sistemlerinde herhangi bir hasar oluşmamıştır. Dolgu duvarlarda önemli hasarlar meydana gelmiştir.

**EMS 98:** Seviye 2/ Orta hasar

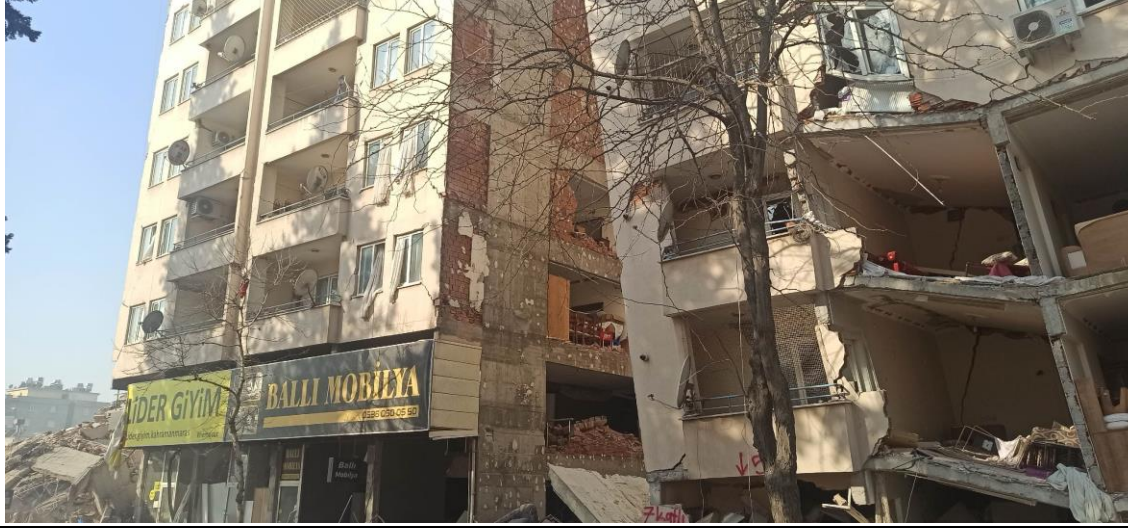
**Çekildiği Konum:** Merkez-Kahramanmaraş

**Açıklama:** BA olarak inşa edilen yapı önemli bir şekilde yanıl öteleme yapmıştır. Göreli kat ötelemelerinden dolayı yapı hasar görmüştür. Zemin kat tamamen göçmüştür. Yandaki BA binada ise dolgu duvarlarda önemli hasar ve ayrılmalar dışında taşıyıcı sistemde herhangi bir hasar bulunmamaktadır.

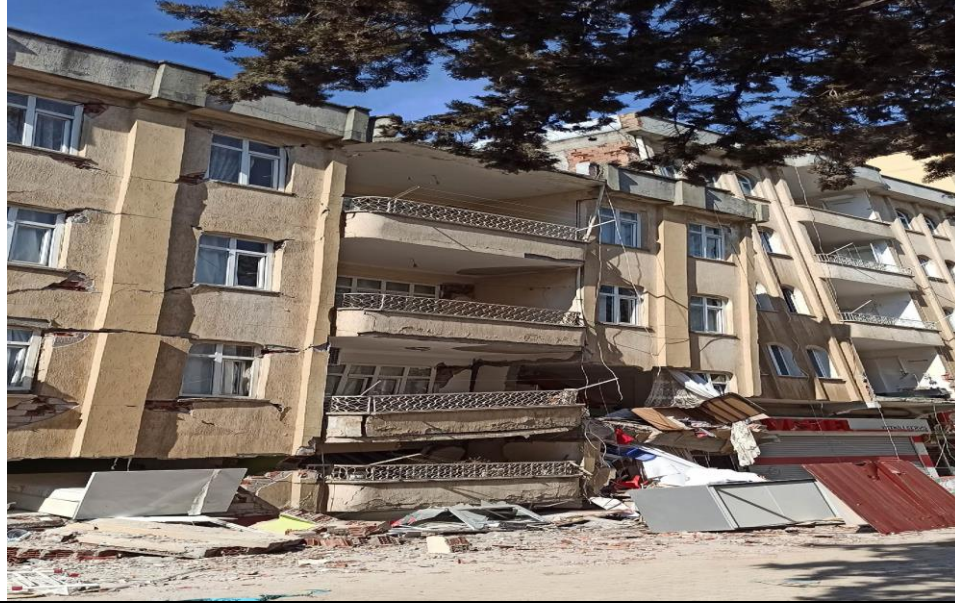
**Çekildiği Konum:** İslahiye-Gaziantep

**Açıklama:** Zemin katın ticari işletme olarak kullanılması üst katlarında konut amaçlı olarak kullanılması katlar arası dayanım farklılığına neden olmuştur. Bunun sonucu göreceli kat ötelemelerin yönetmeliklerde belirtilen oranların üzerine çıkmasına neden olarak yumuşak kat mekanizmasına neden olmuştur.

**EMS 98:** Seviye 5/ Göçme

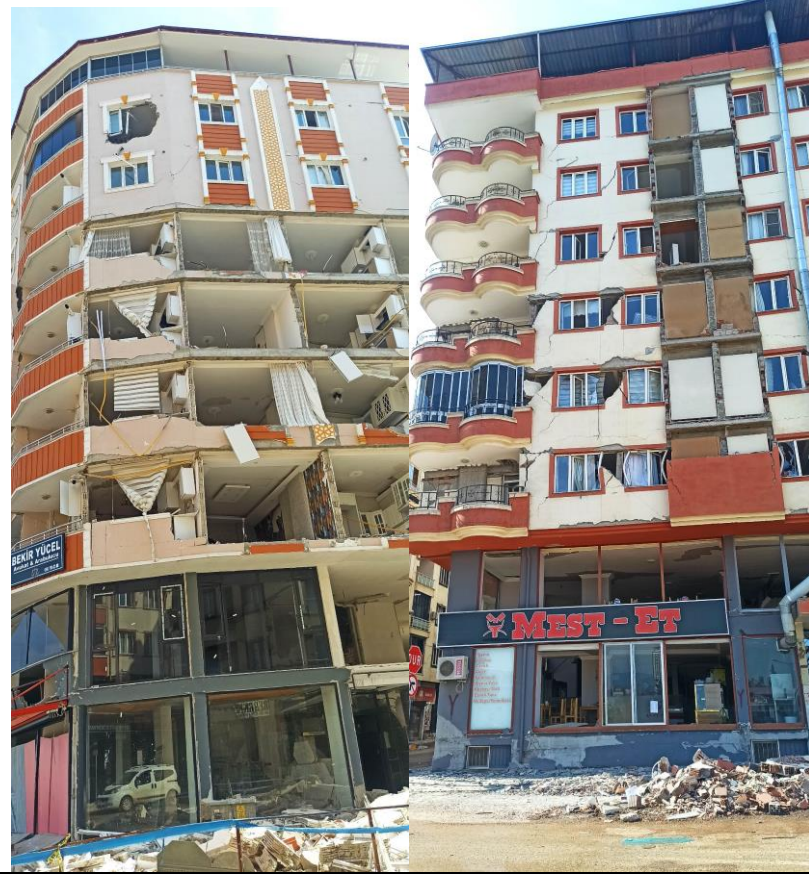
**Çekildiği Konum:** İslahiye-Gaziantep

**Açıklama:** Betonarme olarak inşa edilen yapıda çok büyük miktarlarda dolgu duvar hasarları meydana gelmiştir. Hem ayrılma hem çatlak hem de düzlem dışı dolgu duvar hasarlarını çok fazla olduğu yapıda herhangi bir göçme olmamıştır. Dolgu duvar malzeme dayanımı ve dolgu duvar işçiliğinin önemi bir kez daha gözler önüne serilmiştir. Bunun yanı sıra dolgu duvar yapımında, belli aralıklarla kullanılması gereken kamların kullanılmaması da duvarlardaki hasarları olumsuz etkilemiştir.

**EMS 98:** Seviye 3/ Önemli ağır hasar

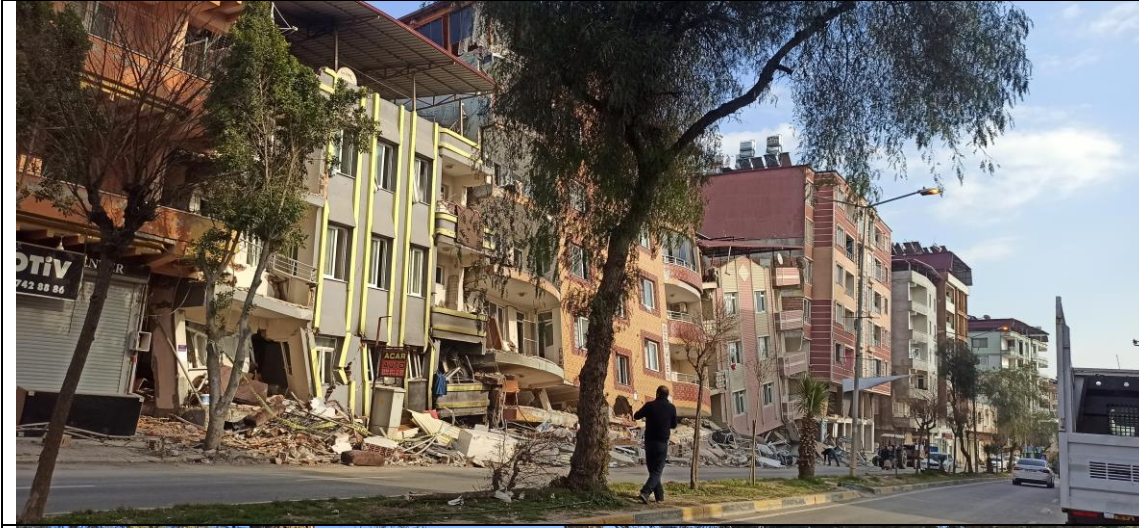
**Çekildiği Konum:** Kırıkhan-Hatay

**Açıklama:** BA olarak bitişik nizamda inşa edilen üç adet yapının da zemin katları ticari işletme olarak kullanılırken, üst katlar konut amaçlı olarak kullanılmaktadır. Bunun sonucu olarak her üç yapıda da yumuşak kat mekanizması oluşmuş ve zemin katları çökmüştür. Bunun yanı sıra bitişik nizamda inşa edildiklerinden dolayı çarpışma etkisi de hasarı doğrudan etkilemiştir.

**EMS 98:** Seviye 5/Göçme (Her üç bina için)

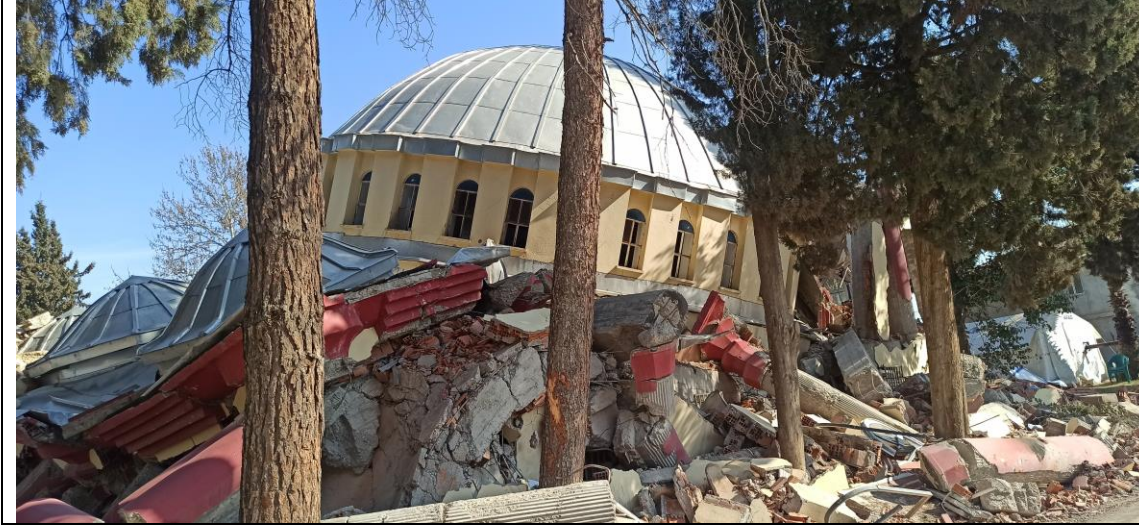
**Çekildiği Konum:** Türkoğlu- Kahramanmaraş

**Açıklama:** BA Olarak inşa edilen camide alt katlar tamamen göçmüştür. Camiye ait yığma tarzda inşa edilen minare ve camiye ait şadırvan da tamamen göçmüştür. Faya çok yakın bir bölgede yer alması, beton dayanımının düşük olması donatı korozyonu, yetersiz donatı hasarı arttırmıştır.

**EMS 98:** Seviye 5/Göçme

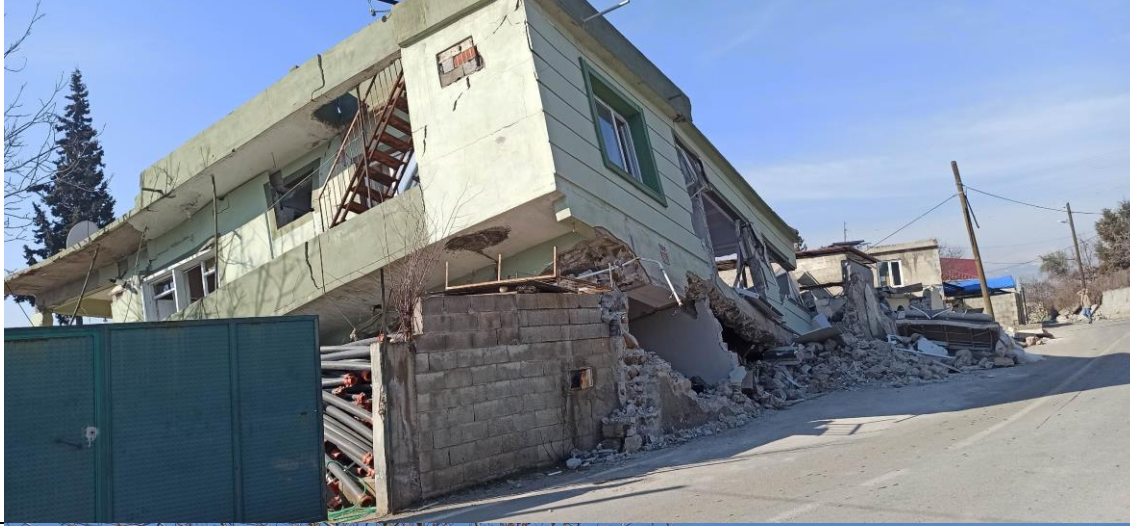
**Çekildiği Konum:** Türkoğlu- Kahramanmaraş

**Açıklama:** BA olarak inşa edilmiş yapıda zemin katın depolama alanı olarak, üst katın konut amaçlı olarak kullanılması yumuşak kat mekanizmasına neden olmuştur. Yapının sol tarafında yığma tarzda inşa edilen geniş dolgu duvar aynı zamanda taşıyıcı olarak görev yapmıştır. Ancak bu duvar tarzı sağ tarafta bulunmadığından sağ taraf tamamen göçmüştür.

**EMS 98:** Seviye 5/Göçme

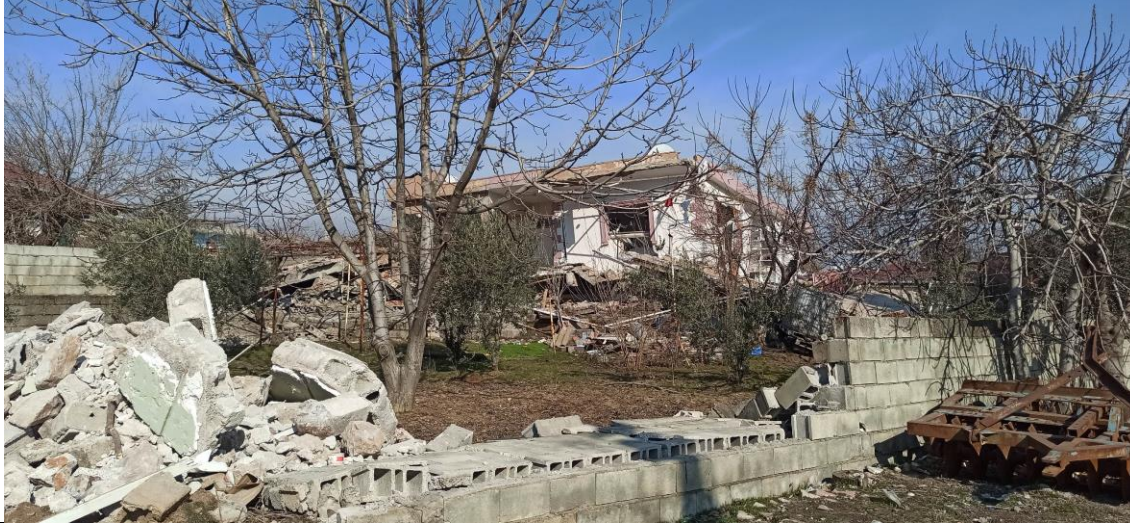
**Çekildiği Konum:** Türkoğlu- Kahramanmaraş

**Açıklama:** Depremi farklı türdeki yapılara etkisi. İhata duvarında tamamen düzlem dışı göçmeler mevcuttur.

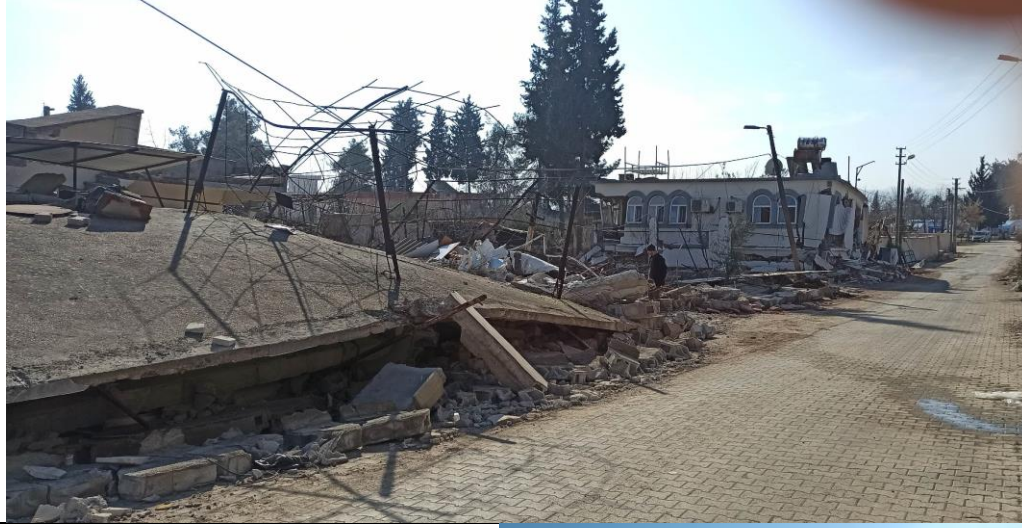
**Tarih:** 19.02.2023  
**Çekildiği Konum:** Türkoğlu- Kahramanmaraş  
**Açıklama:** Faya çok yakın bir konumda yer alan tek katlı BA yapı yetersiz BA çerçeveden dolayı tamamen göçmüştür. Üst üste çökme (pancake) gözlemlenmiştir.  
**EMS 98:** Seviye 5/Göçme

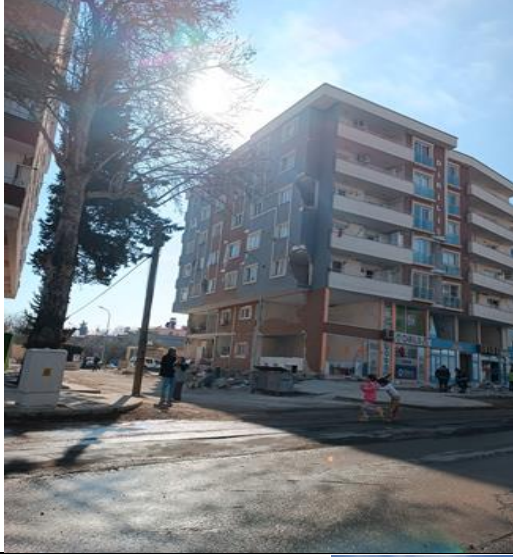
**Çekildiği Konum:** Türkoğlu- Kahramanmaraş

**Açıklama:** BA olarak inşa edilmiş yapıda kapalı ağır çıkma hasarı net bir şekilde gözlemlenmiştir. Bunun yanı sıra dolgu duvarların düzlem dışı hareketi ve ayrılmalar gözlenmiştir. Yapının zemin katında yer alan köşe kolonun alt ucunda ise boyuna donatıda burkulma söz konusudur.

**EMS 98:** Seviye 3/ Önemli ağır hasar

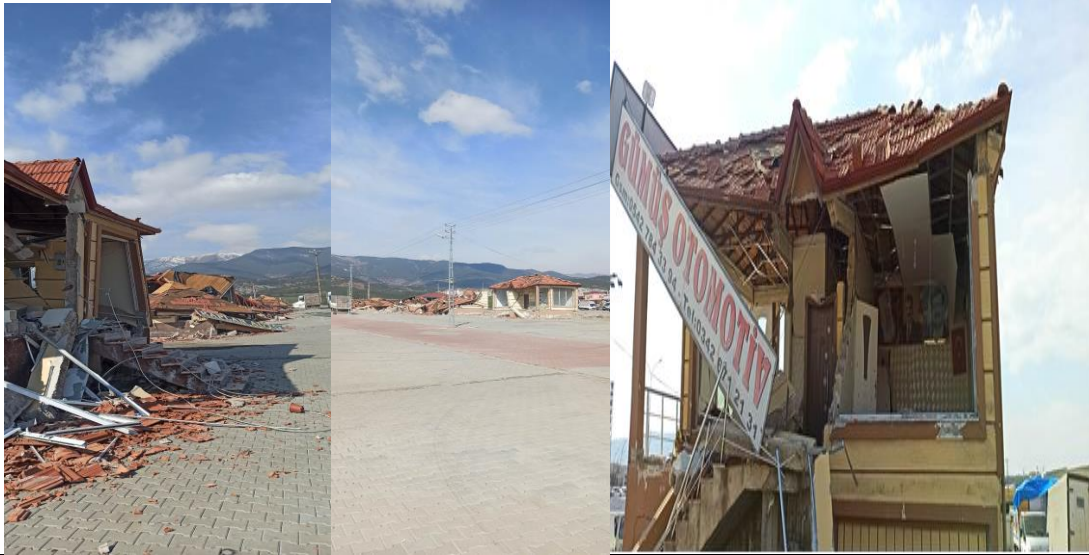
**Çekildiği Konum:** Nurdağı- Gaziantep

**Açıklama:** Oto Galerisi olarak faaliyet gösteren sitede benzer şekilde inşa edilen yapıların büyük bir çoğunluğu tamamen göçmüştür. Kalanlar ise ağır hasarlı olup kullanılabilir durumda değildir. Fay doğrultusuna yakın bir konumda olması, kolon boyutlarının yönetmelikteki minimum boyutları sağlamasının yanı sıra yetersiz boyuna ve enine donatı miktarı hasar seviyesini etkilemiştir.

**EMS 98:** Seviye /Göçme

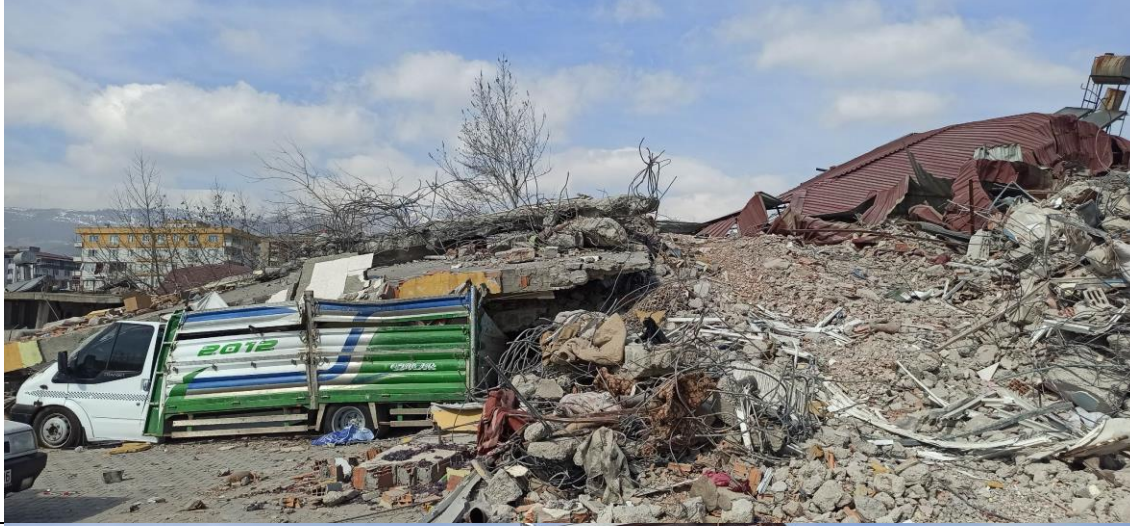
**Çekildiği Konum:** Nurdağı- Gaziantep

**Açıklama:** Depremde yapısal hasarın yanı sıra, çok sayıda araç üzerine göçen binalardan dolayı kullanılamaz hale gelmiştir. Betonarme olarak inşa edilen binada beton dayanımının yönetmeliklerde belirtilen dayanımdan çok çok düşük olduğu, uygun agrega kullanılmaması, beton ve donatı arasında yetersiz aderans yapının tamamen göçmesine neden olmuştur.

**EMS 98:** Seviye 5/Göçme

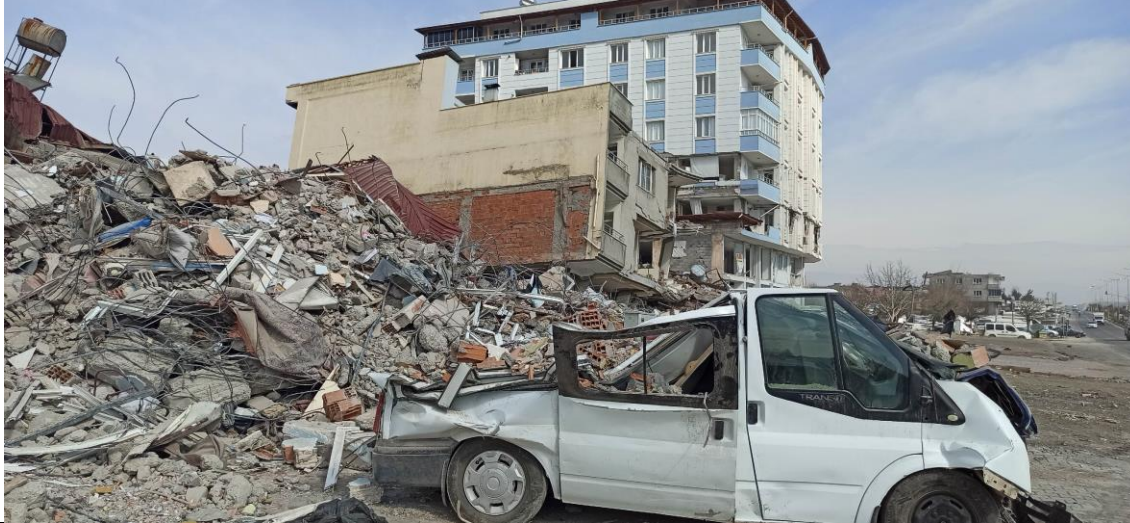
**Çekildiği Konum:** Nurdağı- Gaziantep

**Açıklama:** BA olarak inşa edilen yapı tamamen göçmüştür. Yapılan gözlemler sonucunda yetersiz betonarme etkisi ortaya çıkmaktadır.

**EMS 98:** Seviye 5/Göçme

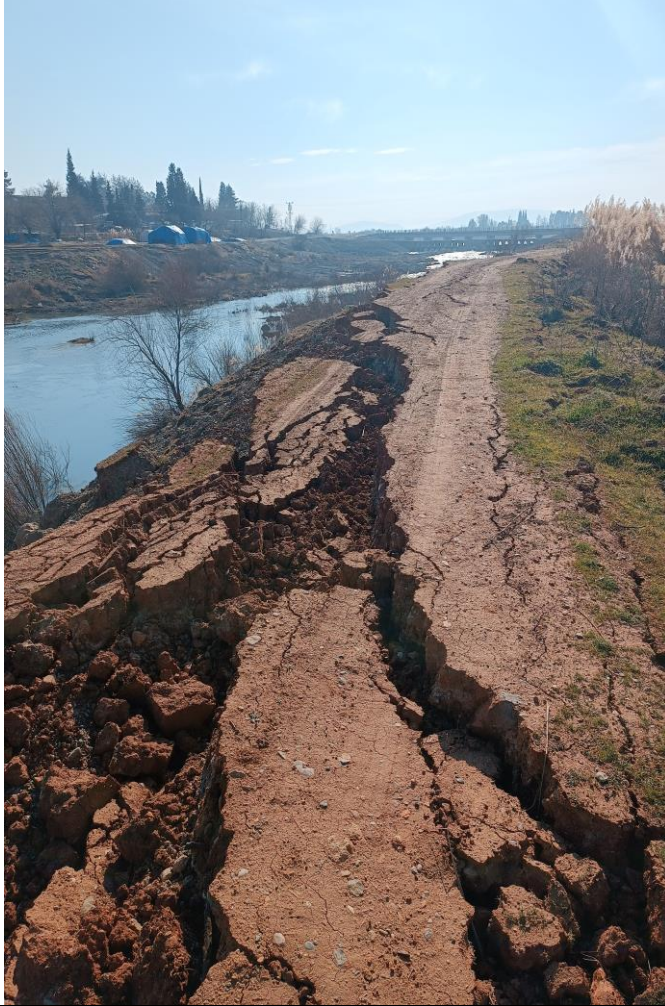
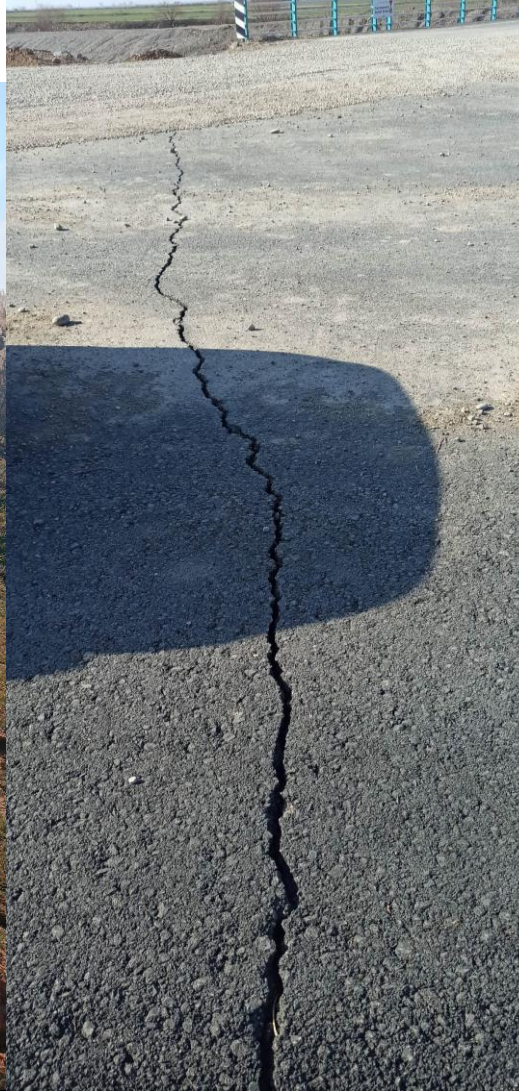
**Çekildiği Konum:** Kuyumcular Köyü-Türkoğlu-Kahramanmaraş

**Açıklama:** Yollarda ve yamaçlarda kaymalar gözlenmiştir.

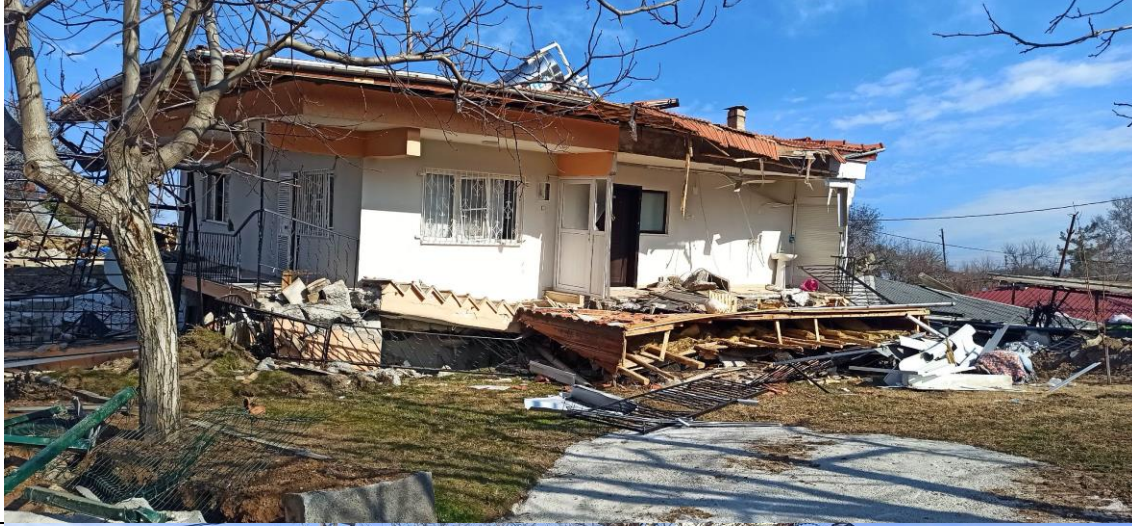
**Tarih:** 19.02.2023  
**Çekildiği Konum:** Kuyumcular Köyü-Türkoğlu-Kahramanmaraş  
**Açıklama:** Fay ilerlemesi evlerin yakınından ya da temel altından geçerek yıkıma yol açmıştır.

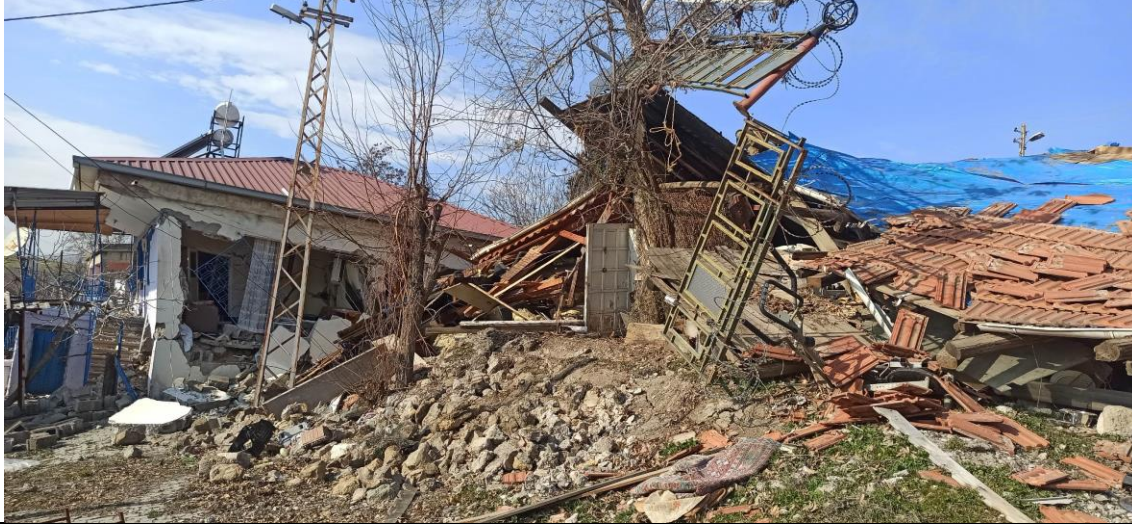
**Tarih:** 19.02.2023  
**Çekildiği Konum:** Kuyumcular Köyü-Türkoğlu-Kahramanmaraş  
**Açıklama:** Fay ilerlemesi evlerin yakınından ya da temel altından geçerek yıkıma yol açmıştır.

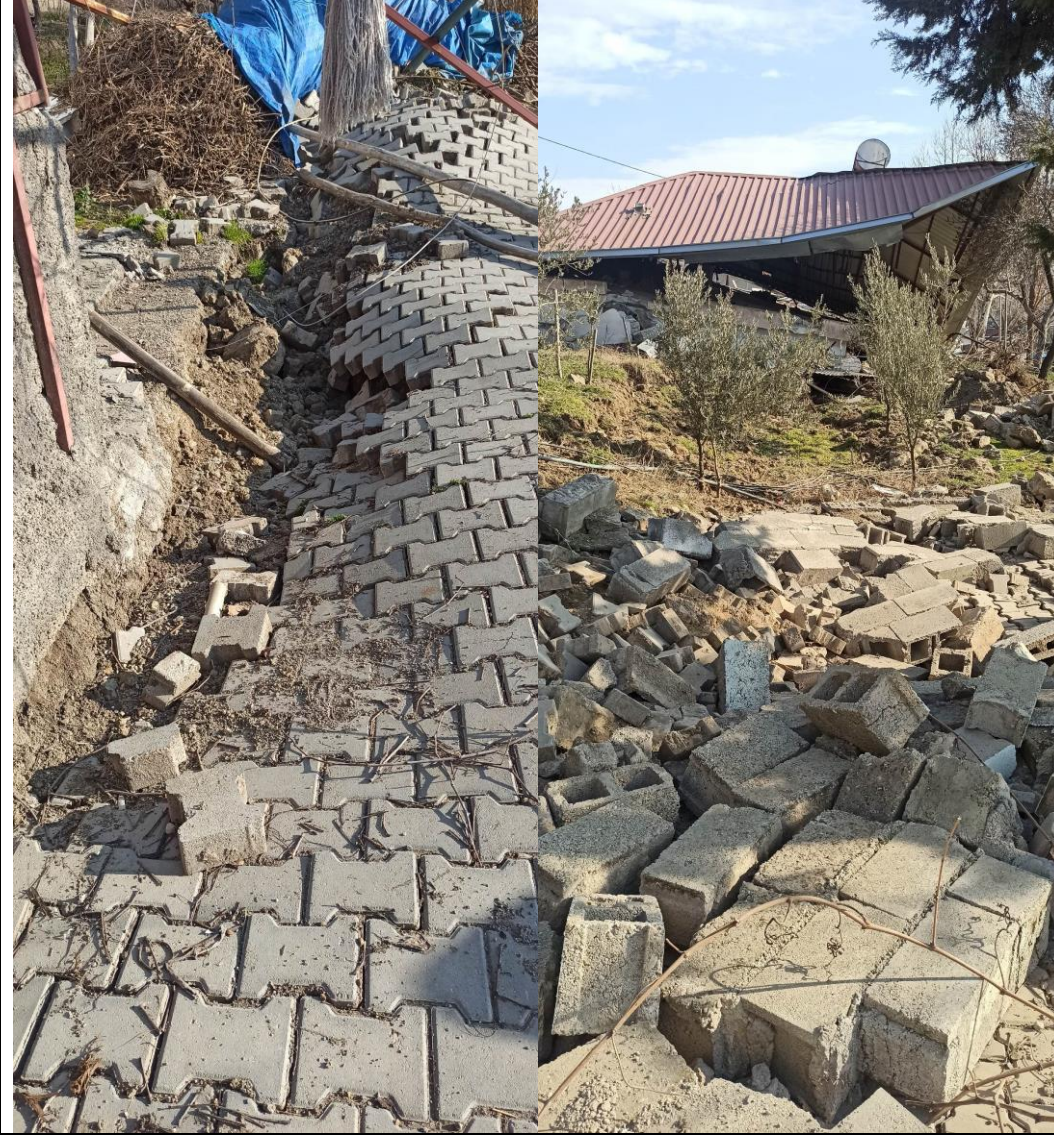
**Çekildiği Konum:** Kuyumcular Köyü-Türkoğlu-Kahramanmaraş

**Açıklama:** Fay yolları bozmuş ve evlerin yıkımına yol açmıştır.

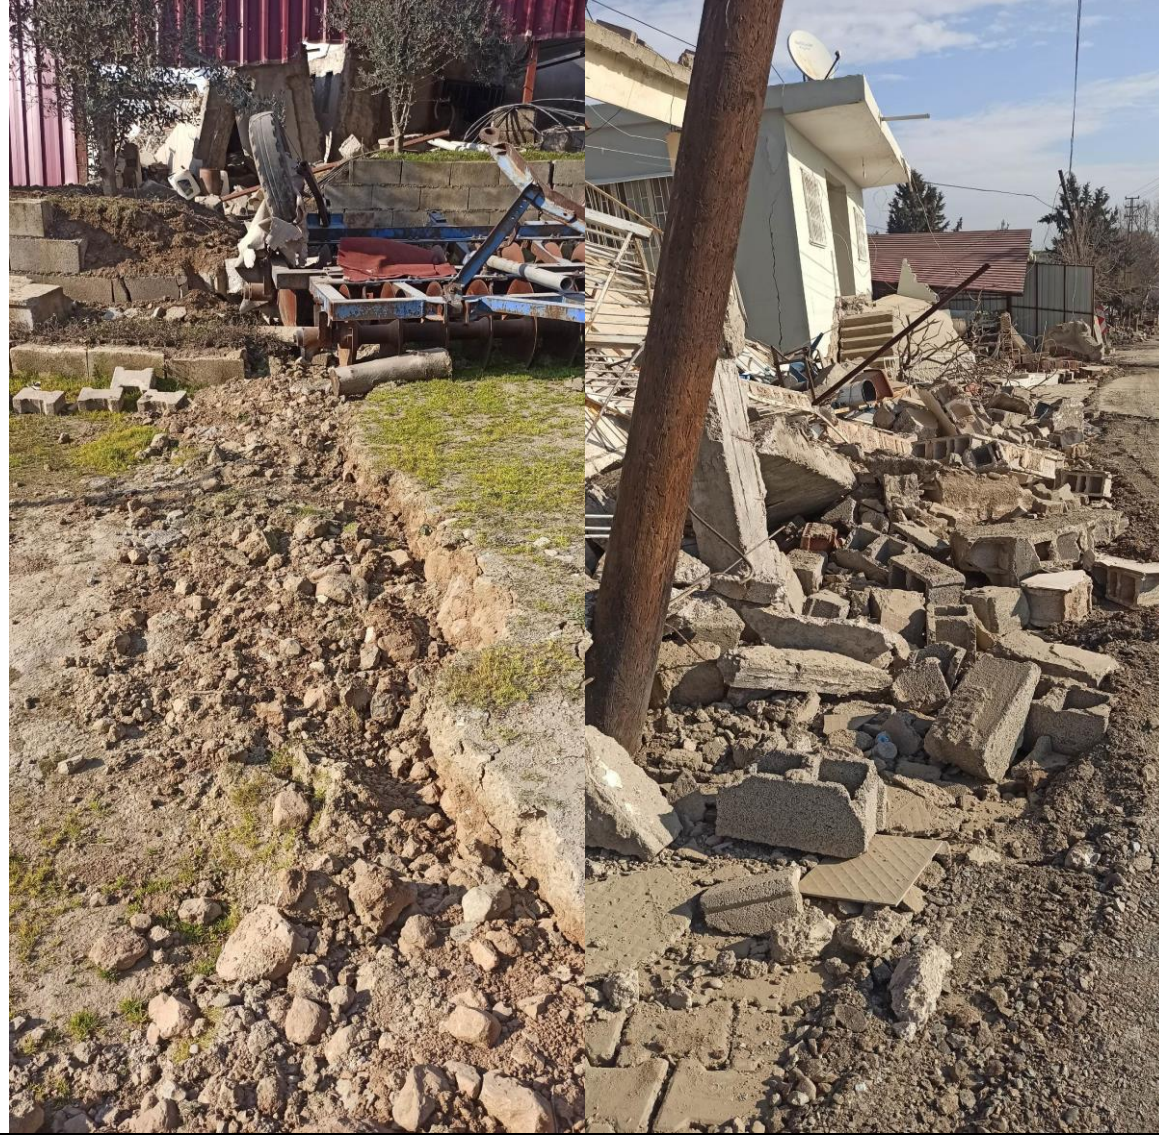
**Çekildiği Konum:** Kuyumcular Köyü-Türkoğlu-Kahramanmaraş  
**Açıklama:** Fayın düşey atım yaptığı ilk görüntü ve yıkıma yol açtığı ev

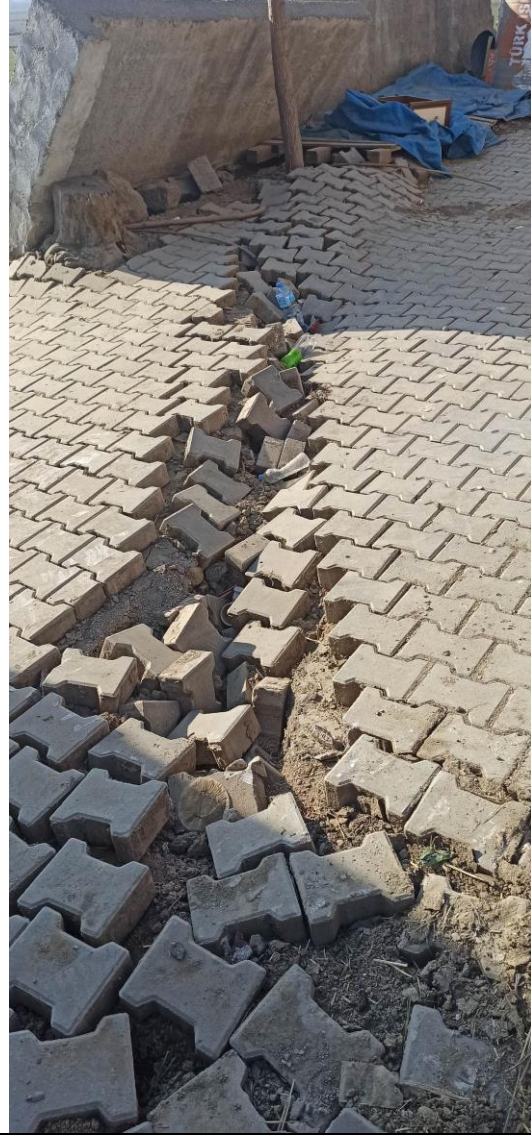
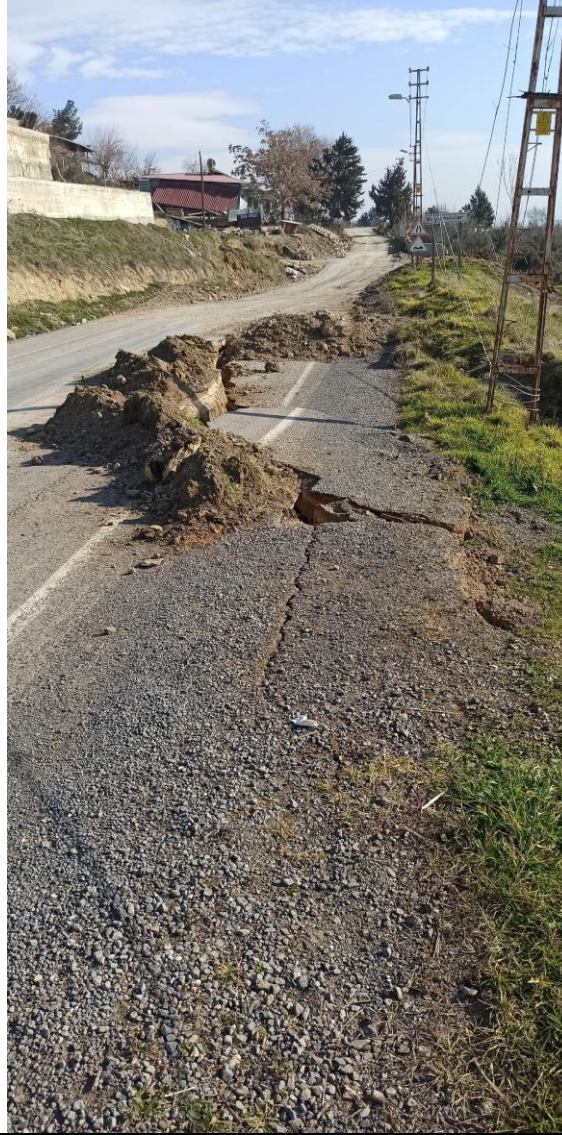
**Çekildiği Konum:** Kuyumcular Köyü-Türkoğlu-Kahramanmaraş

**Açıklama:** Faylanmanın yollardaki izleri

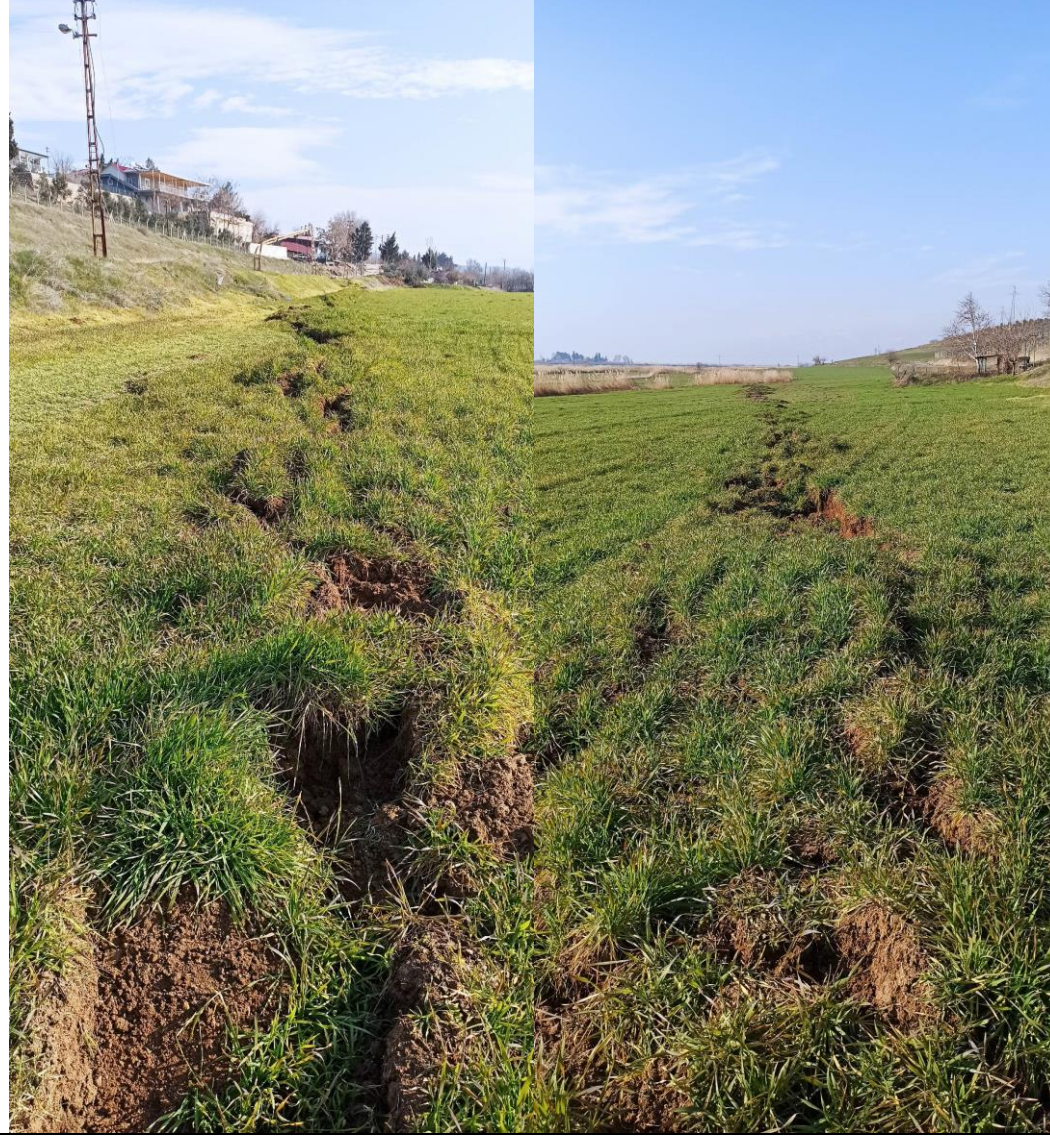
**Çekildiği Konum:** Kuyumcular Köyü-Türkoğlu-Kahramanmaraş

**Açıklama:** Fay ilerlemesi oldukça uzak mesafelere kadar uzamakta. Bu görüntüde köyün içinden geçen fay yolu da geçerek tarlalardan ilerlemeye devam ediyor.

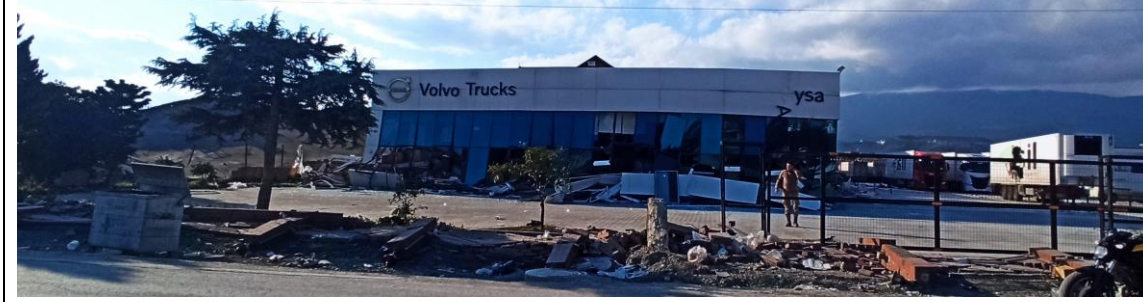
**Tarih:** 19.02.2023  
**Çekildiği Konum:** Antakya-HATAY  
**Açıklama:** BA olarak inşa edilen ve oto galerisi olarak faaliyet gösteren yapıda yumuşak kat mekanizması sonucu bir kat tamamen göçmüştür.  
**EMS 98:** Seviye 5/Göçme

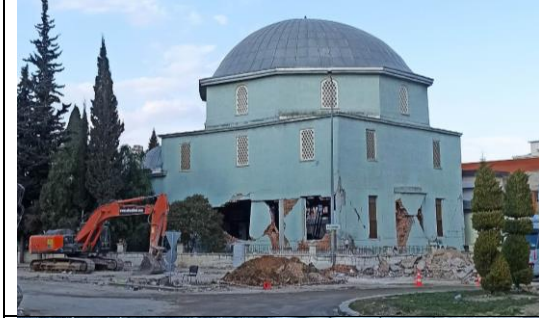
**Tarih:** 19.02.2023  
**Çekildiği Konum:** Antakya-HATAY  
**Açıklama:** BA olarak inşa edilen camide dolgu duvarlarda çok sayıda X şeklindeki kesme çatlaklarının yanı sıra düzlem dışına çıkmış çok sayıda dolgu duvar gözlemlenmiştir. Kolon-kiriş bölgelerinde yetersiz enine donatı ve düşük dayanımlı betondan dolayı yer yer hasarlar oluşmuştur.  
**EMS 98:** Seviye 3/Önemli ağır hasar

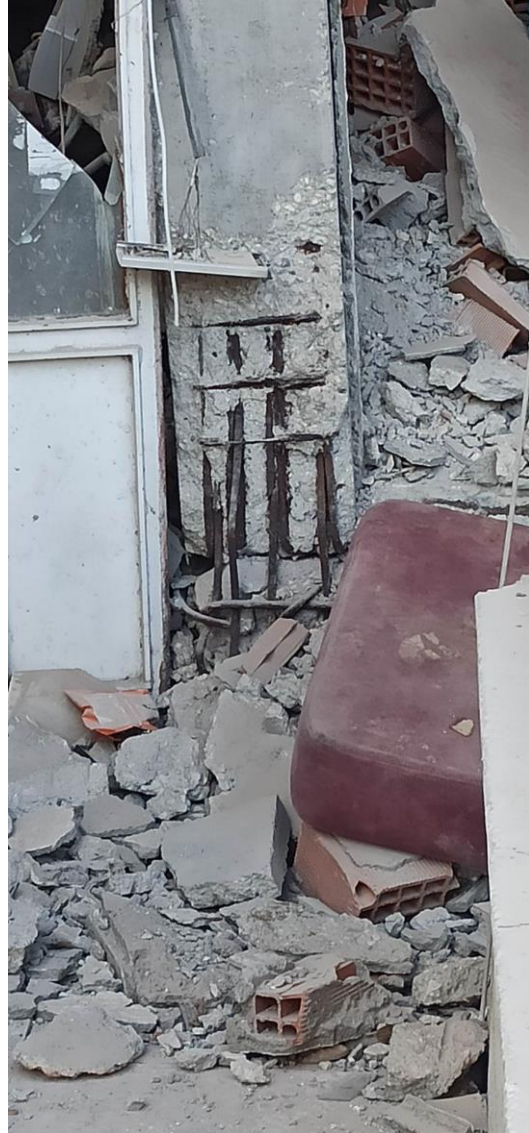
**Çekildiği Konum:** Antakya-HATAY

**Açıklama:** Dikkate alınan dört farklı deprem yönetmeliğinde yer alan enine donatı koşullarını sağlamayan kolon örneği. Ayrıca yetersiz beton örtü kalınlığından dolayı önemli ölçüde korozyona uğrayarak taşıma gücünü neredeyse tamamen kaybeden donatılar.

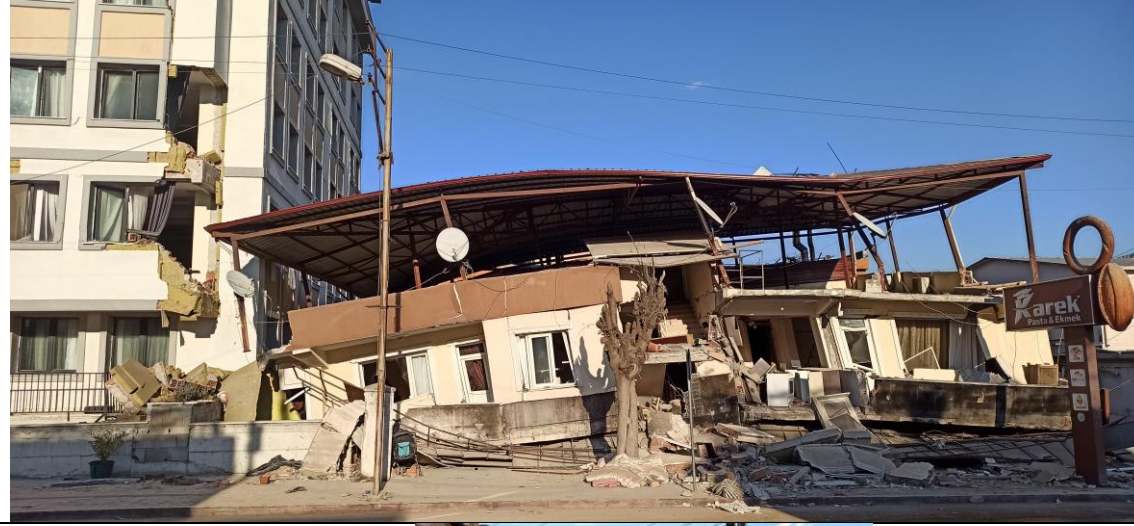
**Çekildiği Konum:** Antakya-HATAY

**Açıklama:** Zemin katı fırın üst katları ise konut amaçlı olarak kullanılan BA yapıda zemin kat net bir yumuşak kat hasarı. Yönetmeliklerde yumuşak kat kontrolü yer almaktadır.

**EMS 98:** Seviye 5/Göçme

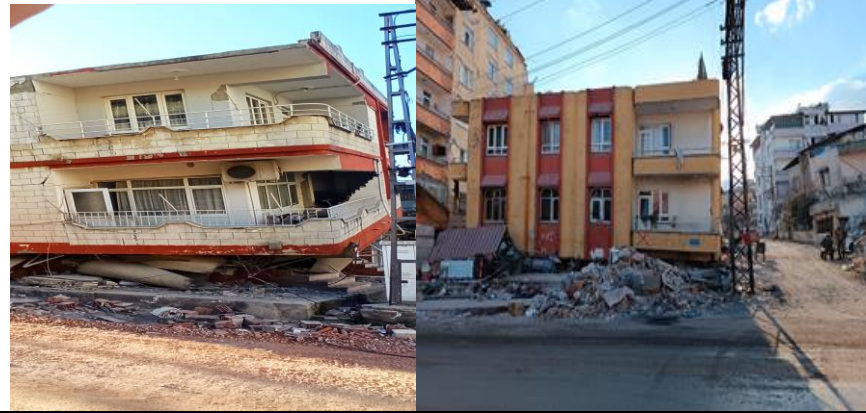
**Çekildiği Konum:** Antakya-HATAY

**Açıklama:** Zemin katları işyeri üst katları ise konut amaçlı olarak kullanılan BA yapılarda zemin katlar tamamen göçmüştür. Katlar arası dayanım farklılığından dolayı yumuşak kat hasarı. Katlarda kullanılan dolgu duvar miktarı katlarda eşit olarak kullanılabilir.

**EMS 98:** Seviye 5/Göçme

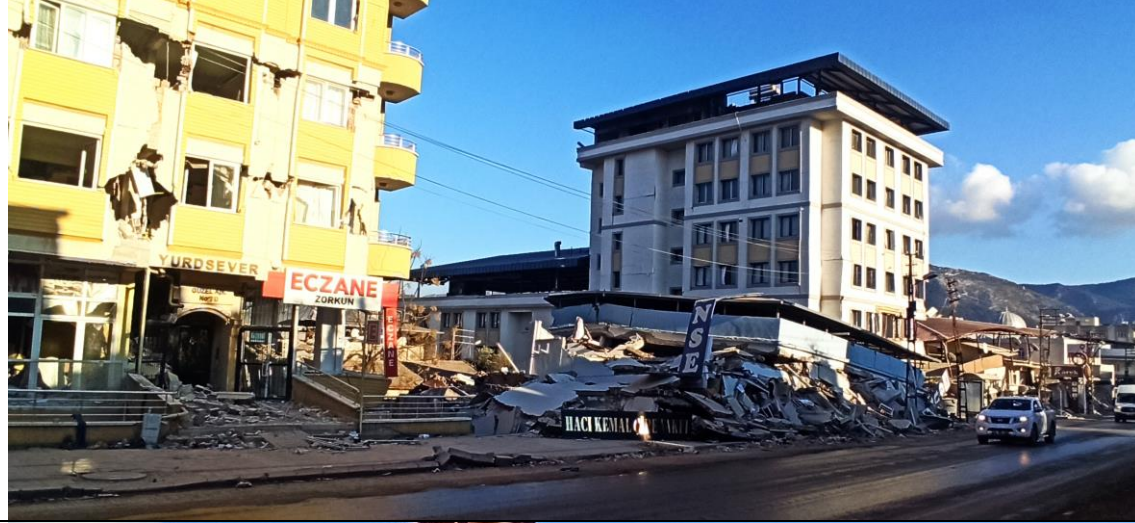
**Çekildiği Konum:** Antakya-HATAY

**En sağdaki bina EMS 98:** Seviye 2 /Orta hasar

**Ortadaki bina EMS 98:** Seviye 5/ Göçme

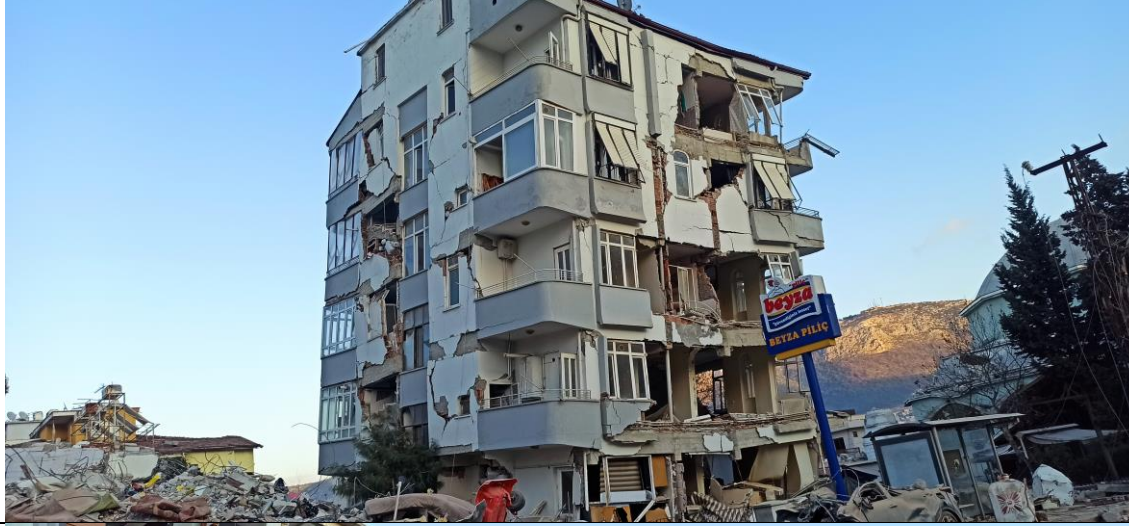
**Çekildiği Konum:** Antakya-HATAY

**Açıklama:** BA olarak inşa edilen yapıda dolgu duvar malzeme dayanımının düşük olması, duvar işçilik hataları ve dolgu duvarlarda belli aralıklarla kullanılması gereken kamaların kullanılmaması, bu yapıda dolgu duvarlarda çok miktarda ayrılmalar devrilmeler ve çatlaklar oluşmuştur.

**EMS 98:** Seviye 4/ Çok ağır hasar

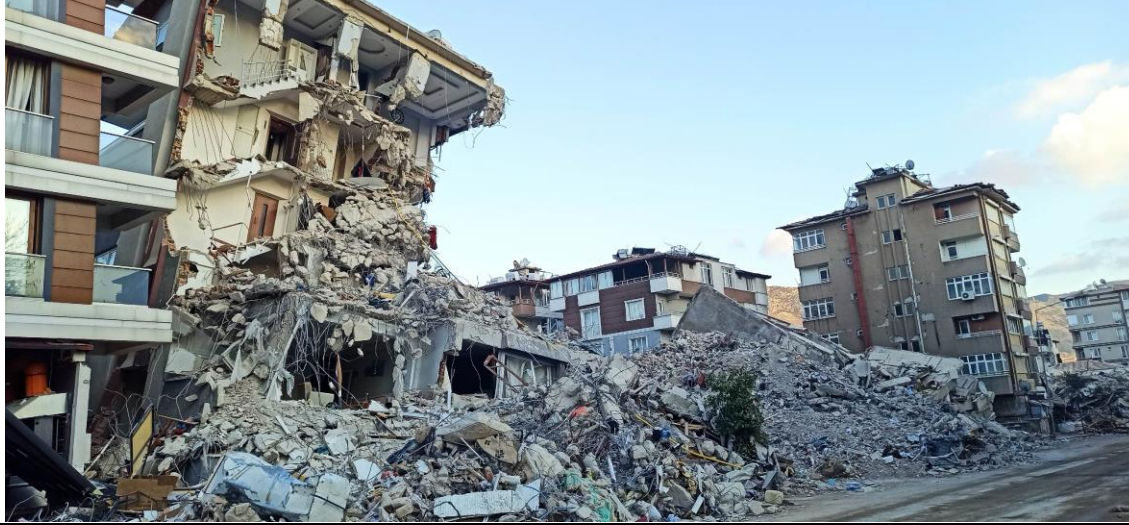
**Çekildiği Konum:** Antakya-HATAY

**Açıklama:** Detaylandırılmayan ağır hasarlı ve yıkılmış yapılar

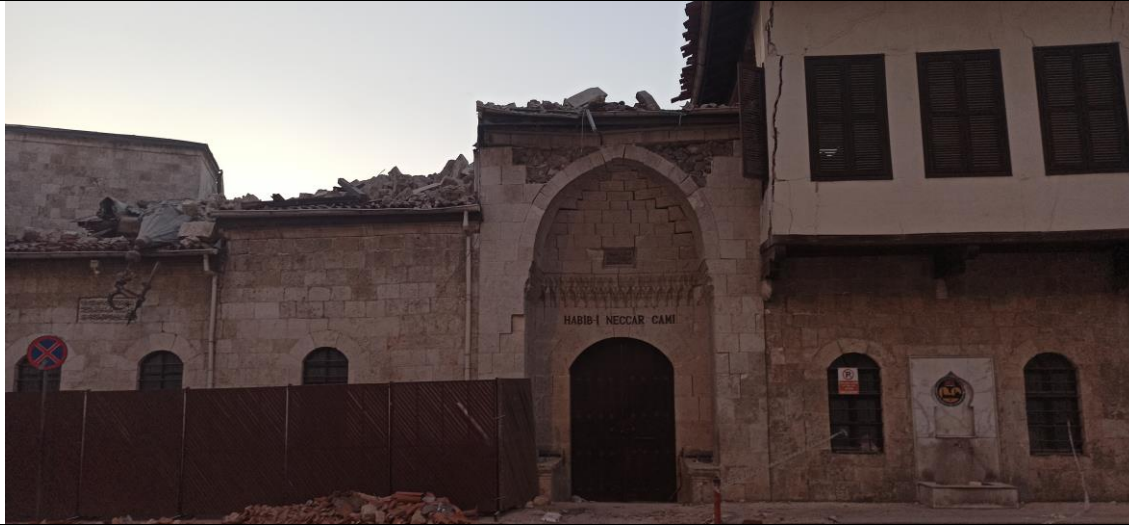
**Açıklama:** Ülkemizin önemli tarihsel yapılardan biri olan Habib-i Neccar Cami yığma tarzda inşa edilmiş olup, depremten dolayı önemli yapısal hasarlar oluşmuştur. Caminin bazı cephelerinde kaplama taşları ayrılmaları ve kısmi çatlaklar bulunmaktadır. Ayrıca bir cephesinde köşe bölgeye yakın duvar ayrılması gözlemlenmiştir. Caminin minaresi tamamen göçmüştür. Yapı içerisine girilemediğinden hasar durum tespiti yapılamamıştır. Bu hali ile değerlendirildiğinde

**EMS 98:** Seviye 4 / Çok önemli ağır hasar
