| <b>Projenin Başlığı:</b> | DOĞU ANADOLU FAY ZONU'NDA 6 ŞUBAT 2023 TARİHİNDE MEYDANA GELEN DEPREMLER SONRASI ZEMİN VE YAPI HASARLARININ GÖZLENMESİ SAHA ÇALIŞMASI |
| <b>Rapor Tarihi:</b> | 24.02.2023 |

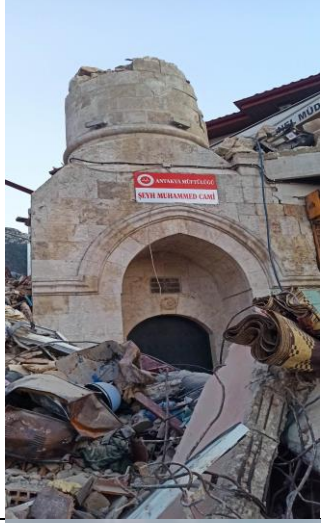
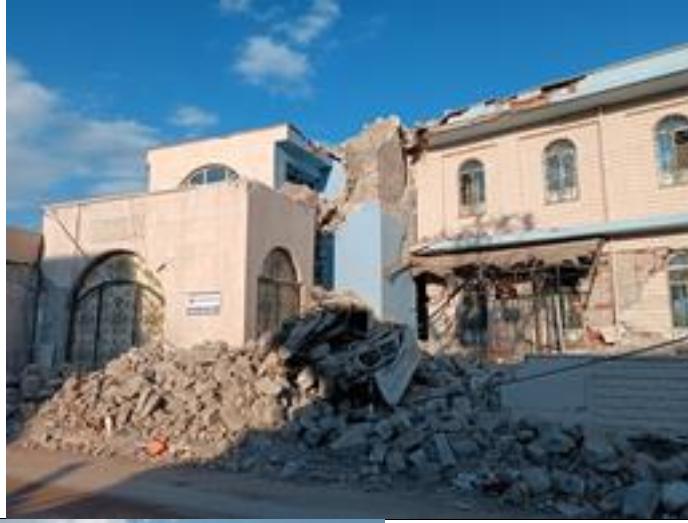
**Açıklama:** Farklı malzemeler kullanarak yığma tarzda inşa edilen iki farklı caminin minareleri pabuç kısmından itibaren göçmüştür. Minareler uzun ve narin yapılar olduklarından deprem karşı daha duyarlıdır. Malzeme dayanımının düşük olması hasar seviyesini doğrudan etkilemektedir.

**EMS 98:** Seviye 5/ Göçme

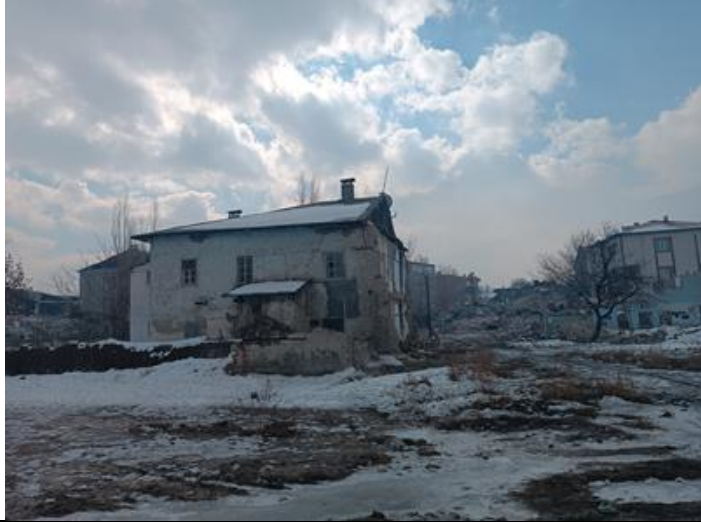
**Açıklama:** Kerpiç malzemesi kullanılarak yığma tarzda inşa edilen 2 katlı yapı ir cephesindeki taşıyıcı duvar tamamen ayrılmıştır. Diğer cephelerinde ise çok miktarda çatlak gözlemlenmiştir.

**EMS 98:** Seviye 3/Önemli ağır hasar

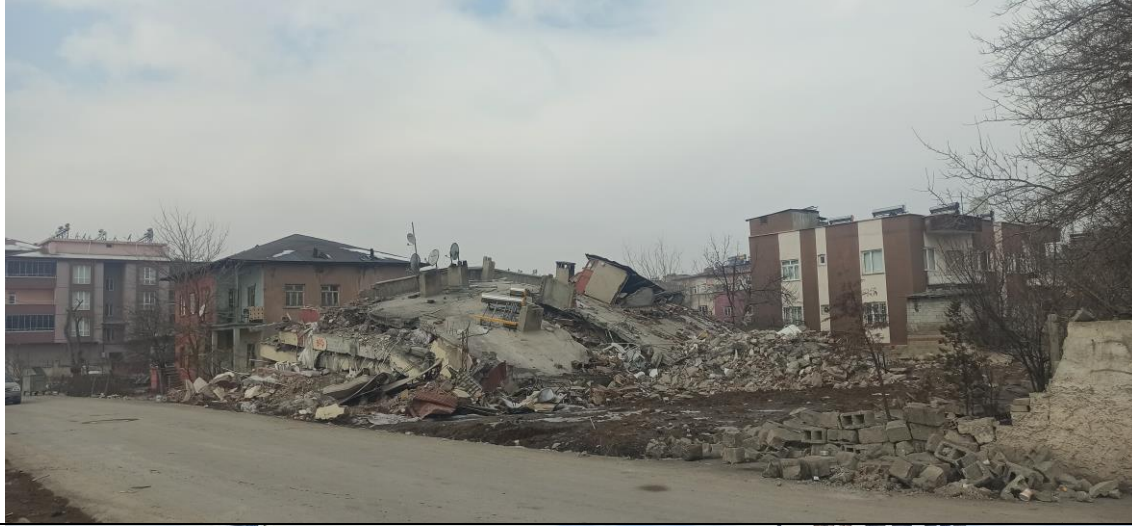
**Açıklama:** Yönetmeliklerde güçlü kolon-zayıf kiriş olması gereken yapıda güçlü kiriş-zayıf kolon uygulaması gözlemlenmiştir. Üst üste yığın şeklinde toptan göçme (pancake) mekanizması oluşmuştur. Taşıyıcı elemanların yanıl yüklerle karşı gerekli olan dayanımı gösterememesi ve kolon kiriş bağlantı noktalarından kopması ya da kırılması sonucu oluşan bu yıkımlara taşıyıcı sistemin yetersiz ve hatalı donatılara sahip olmasının yanında yapıda BA perde kullanılmaması da etkindir.

**EMS 98:** Seviye 5 / Göçme

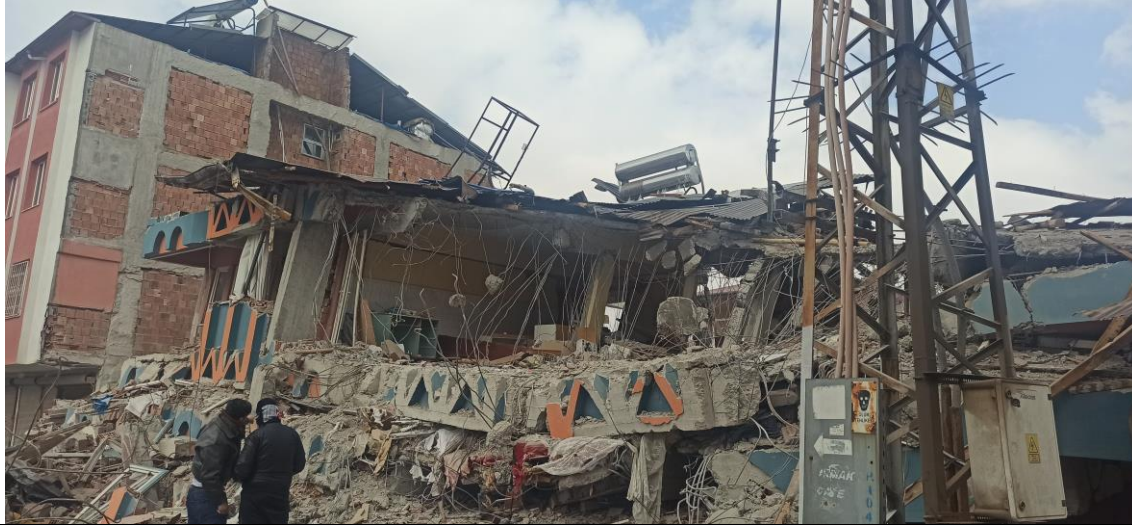
**Açıklama:** İncelenen bu BA yapıda güçlü kiriş-zayıf kolon uygulaması gözlemlenmiştir. Oysaki bu durumun yönetmeliklerde tam ters olarak çözümlenmesi istenmektedir. Ayrıca çerçeve yetersizliği, katlar arası dayanım/rijitlik farklılıkları da bu yapıda hasar nedenlerinden biridir. Ayrıca bu yapıda zemin katın işyeri üst katların ise konut amaçlı kullanılması da yumuşak kat mekanizmasını tetiklemiştir. Yönetmelikte öngörülen ve kaçınılması istenen olumsuzluklar yapıda bulunmaktadır.

**EMS 98:** Seviye 5 /Göçme

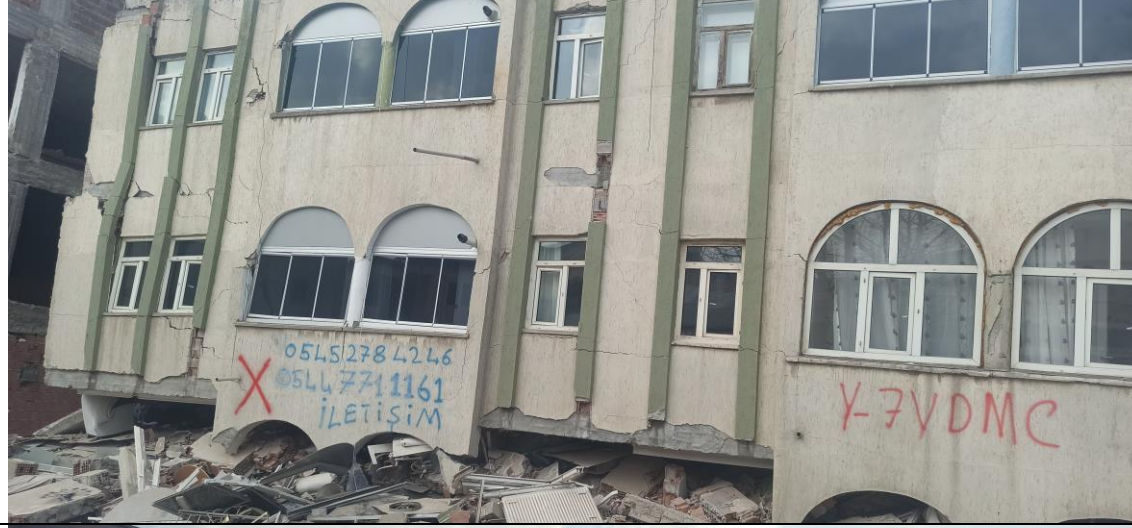
**Açıklama:** Katlar arası dayanım ve rijitlik farklılaşması ve bunun için gerekli yapısal önlemler alınmadığı yumuşak kat oluşan ve zemin katın tamamen göçtüğü BA bina örneği.

**EMS 98:** Seviye 5/Göçme

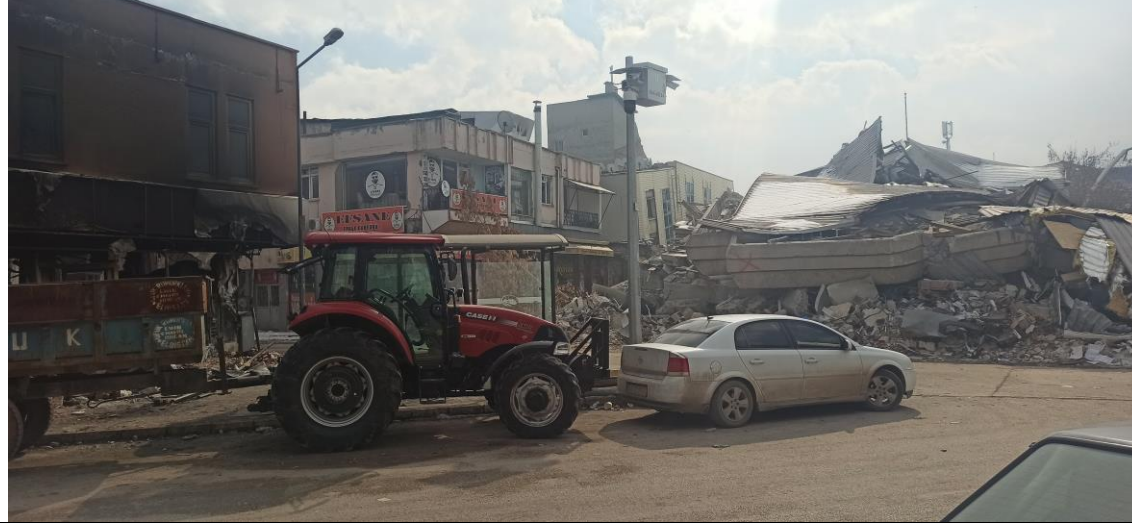
**Açıklama:** Yönetmeliklerde güçlü kolon-zayıf kiriş olması gereken yapıda güçlü kiriş-zayıf kolon uygulaması gözlemlenmiştir. Üst üste yığın şeklinde toptan göçme (pancake) mekanizması oluşmuştur.

**EMS 98:** Seviye 5/Göçme

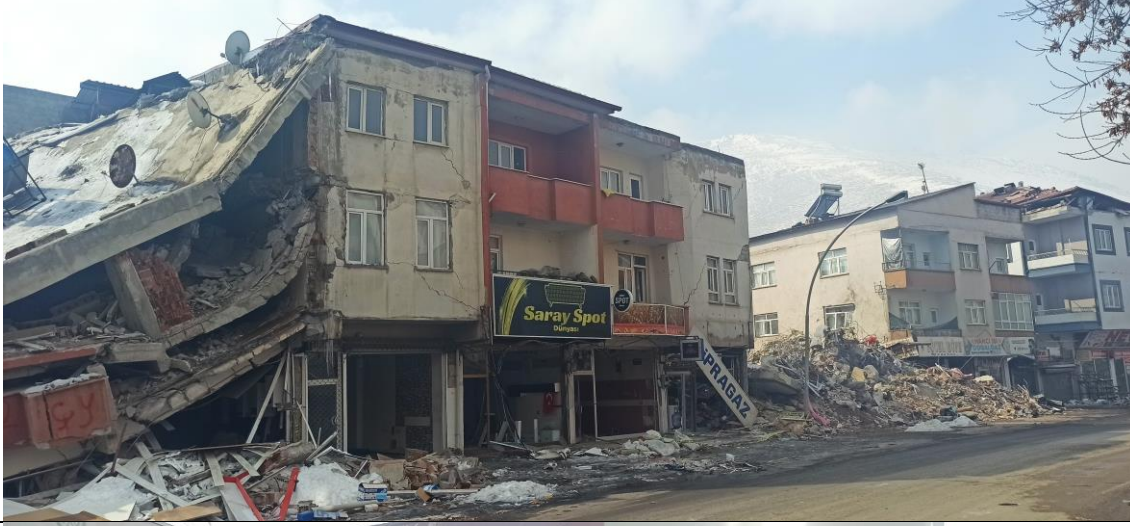
**Açıklama:** Bitişik nizamda inşa edilmesine ve her iki yanındaki yapıların hasar görmesine rağmen can ve mal güvenliğini sağlayan BA bina örneği.

**EMS 98:** Seviye 2/ Orta hasar

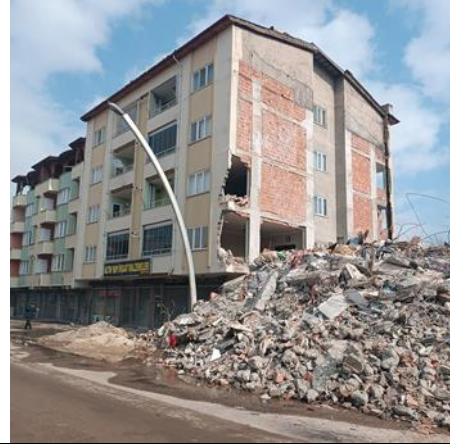
**Tarih:** 20.02.2023  
**Çekildiği Konum:** Elbistan-Kahramanmaraş  
**Açıklama:** Örnek olarak incelenen ve BA tarzda inşa edilen herhangi bir hasar bulunmamaktadır. Ancak bitişik nizamda inşa edildiğinden yan binanın çökmesi sonucunda yapının kapalı ağır çıkma bölümünde çarpışma kaynaklı ayrılmalar olmuştur. Deprem dayanıklılığı yeterli olan yapılarda komşu binaların etkisi ile hasarlar oluşabilmektedir. Bu bağlamda bitişik nizamdan vazgeçilmelidir. Zorunluluk arz ediyorsa gerekli yapısal önlemler alınmalıdır.  
**EMS 98:** Seviye 1/ Önemsiz hasar
