Projenin Başlığı:	DOĞU ANADOLU FAY ZONU'NDA 6 ŞUBAT 2023 TARİHİNDE MEYDANA GELEN DEPREMLER SONRASI ZEMİN VE YAPI HASARLARININ GÖZLENMESİ SAHA ÇALIŞMASI
Proje Ekibi	Prof. Dr. Aydın BÜYÜKSARAÇ – Çanakkale Onsekiz Mart Üniversitesi Prof. Dr. M. Cihan AYDIN- Bitlis Eren Üniversitesi Doç. Dr. Ercan IŞIK- Bitlis Eren Üniversitesi Doç. Dr. Yunus Levent EKİNCİ- Bitlis Eren Üniversitesi Dr. Öğr.Üyesi Fatih AVCİL- Bitlis Eren Üniversitesi
Saha Araştırmasının Yürütüldüğü Tarihler:	17-20/02/2023
Saha Araştırmasının Yürütüldüğü Alan(lar):	Detaylı bilgiler Ek-1'de verilmiştir.

Rapor Tarihi:	24.02.2023
Proje Yürütücüsü İmzası:

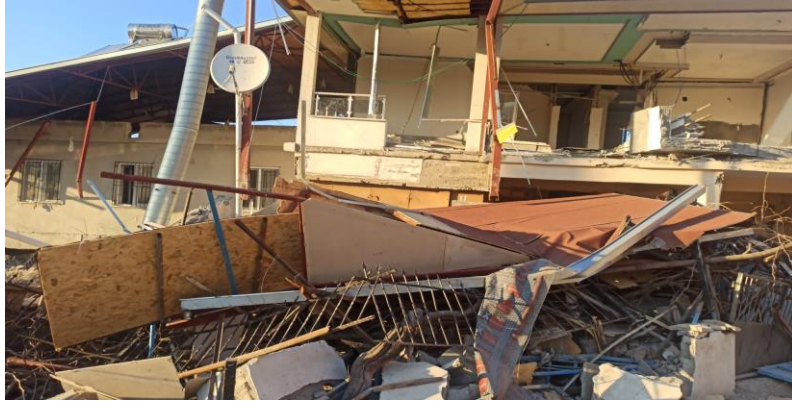
Çekildiği Konum: Çiğli köyü-Dulkadiroğlu- KMARAŞ

Açıklama: Fayın ilerleme doğrultusunda yer alan 2 katlı BA yapı, zemin katı tamamen göçmüştür. Zemin katın saklama alanı olarak kullanılmasından dolayı yumuşak kat mekanizmasının da göçmede etkisi olduğu söylenebilir.

EMS98: Seviye 5/ Göçme

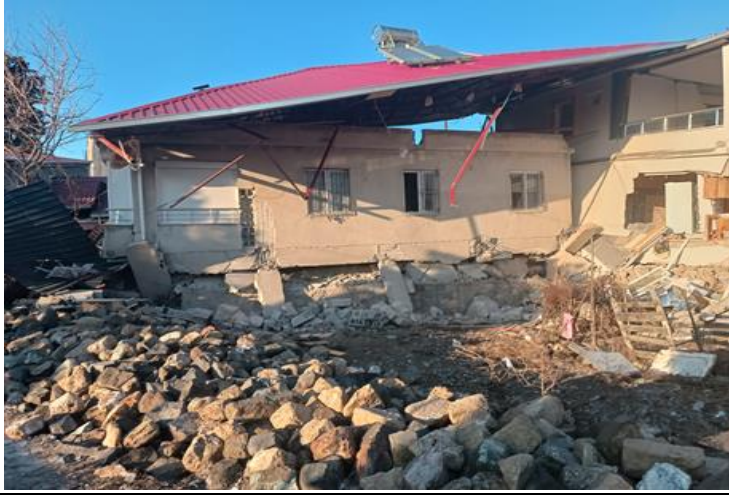
Çekildiği Konum: Çiğli köyü-Dulkadiroğlu- K Maraş

Açıklama: Fayın ilerleme doğrultusu üzerinde yer alan 2 katlı BA yapıda zemin katta yer alan kolonlar denge durumundan ayrılmıştır. Kolon-kiriş birleşim bölgelerinde yetersiz enine donatı kullanılmıştır. Plastik mafsallar kolon alt ve üst uçlarında oluşmuştur. Zemin katın depolama alanı olarak kullanılması yumuşak kat etkisi oluşturarak hasar seviyesini olumsuz olarak etkilemiştir.

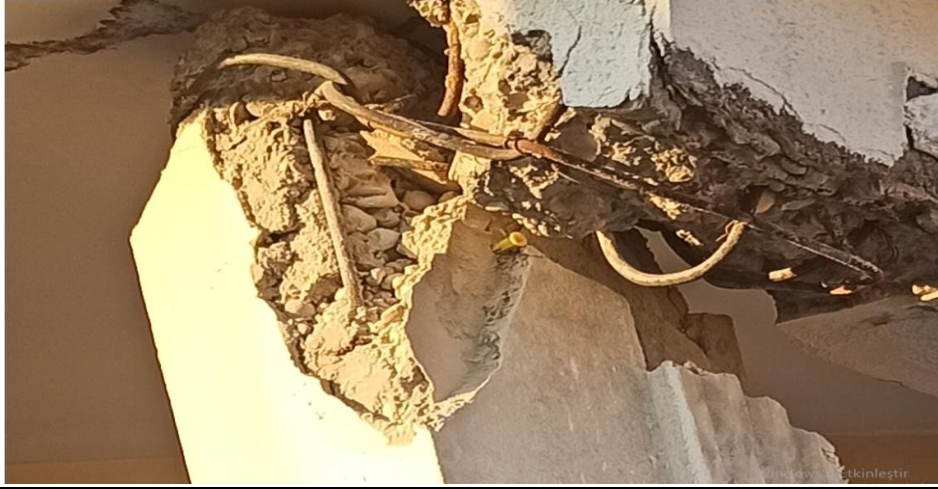
Çekildiği Konum: Çiğli köyü-Dulkadiroğlu- K Maraş

Açıklama: Betonarme binada plastik mafsallar öncelikle kolon uç noktalarında oluşmuştur. Yetersiz boyuna ve enine donatı kullanımı, düşük dayanımlı beton, betonda kullanılan agrega boyutlarının öngörülenden daha büyük olması hasar seviyesini artırmıştır. Enine donatı aralığı yönetmeliklerde verilen değerlerden oldukça fazladır.

EMS 98: Seviye 4/Çok ağır hasar

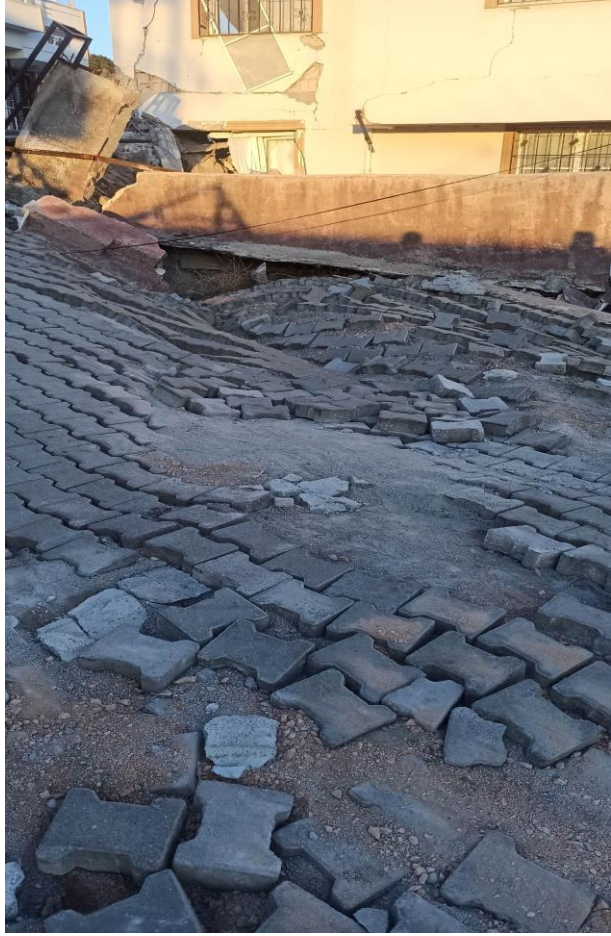
Çekildiği Konum: Çiğli köyü-Dulkadiroğlu- KMARAŞ

Açıklama: Faylanmanın köy içindeki izleri

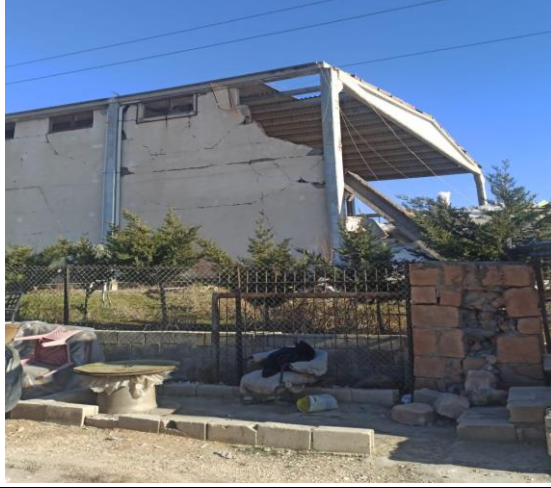
Çekildiği Konum: Narlı -Pazarcık Sanayii sitesi

Açıklama: Prefabrik olarak inşa edilen yapının taşıyıcı sistemlerinde herhangi bir hasar oluşmamıştır. Dolgu duvarlarda önemli hasarlar meydana gelmiştir.

EMS 98: Seviye 2/ Orta hasar

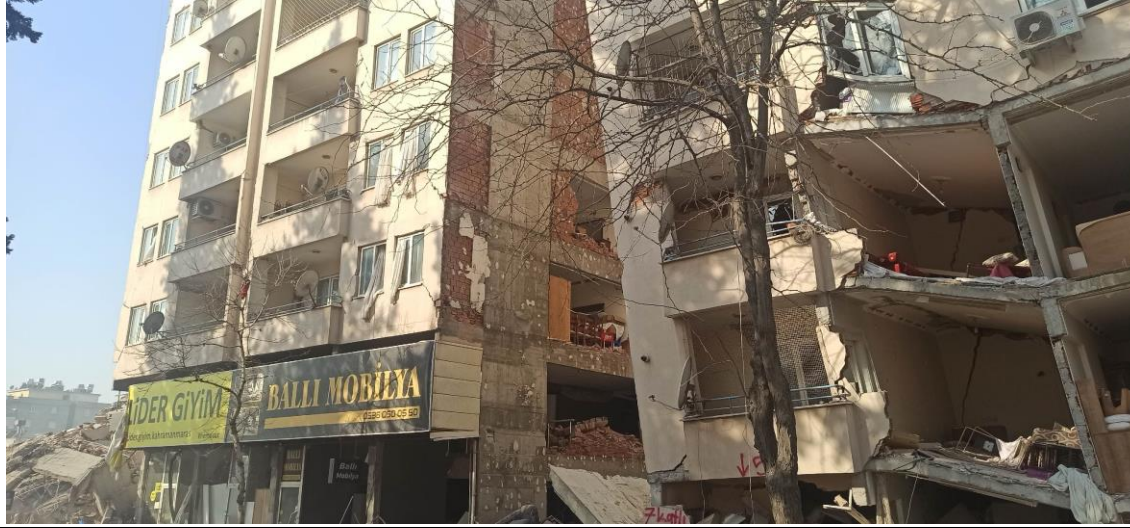
Çekildiği Konum: Merkez-Kahramanmaraş

Açıklama: BA olarak inşa edilen yapı önemli bir şekilde yan al öteleme yapmıştır. Göreli kat ötelemelerinden dolayı yapı hasar görmüştür. Zemin kat tamamen göçmüştür. Yandaki BA binada ise dolgu duvarlarda önemli hasar ve ayrılmalar dışında taşıyıcı sistemde herhangi bir hasar bulunmamaktadır.

EMS 98: Seviye 2/Orta Hasar

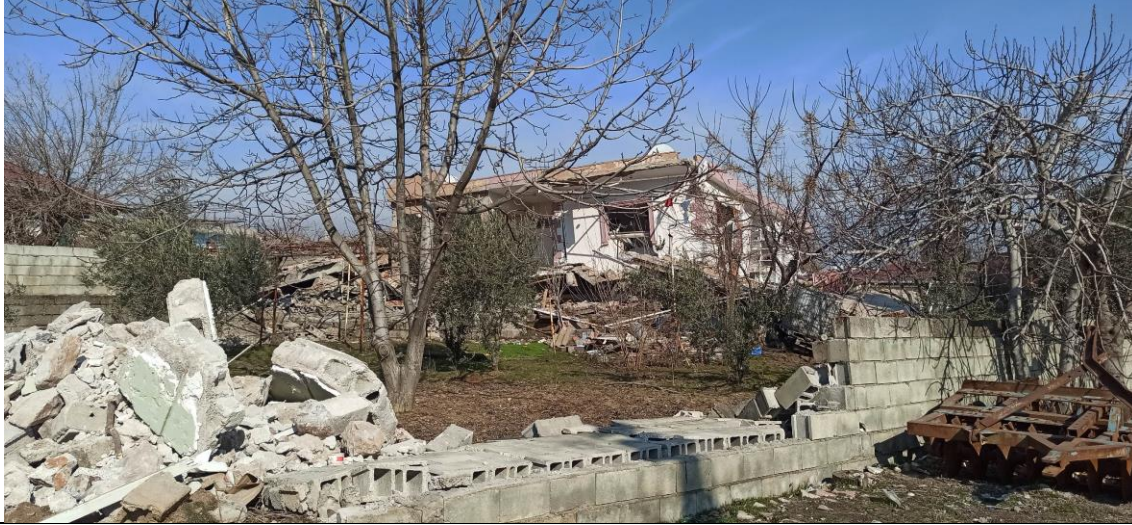
Çekildiği Konum: Türkoğlu- Kahramanmaraş

Açıklama: Depremin farklı türdeki yapılara etkisi. İhata duvarında tamamen düzlem dışı göçmeler mevcuttur.

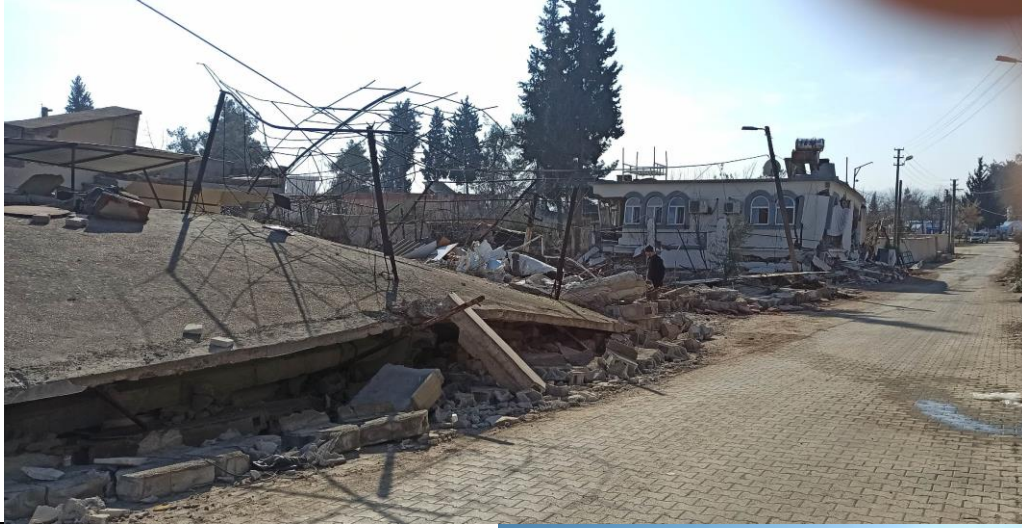
Çekildiği Konum: Türkoğlu- Kahramanmaraş

Açıklama: Faya çok yakın bir konumda yer alan tek katlı BA yapı yetersiz BA çerçeveden dolayı tamamen göçmüştür. Üst üste çökme (pancake) gözlemlenmiştir.

EMS 98: Seviye 5/Göçme

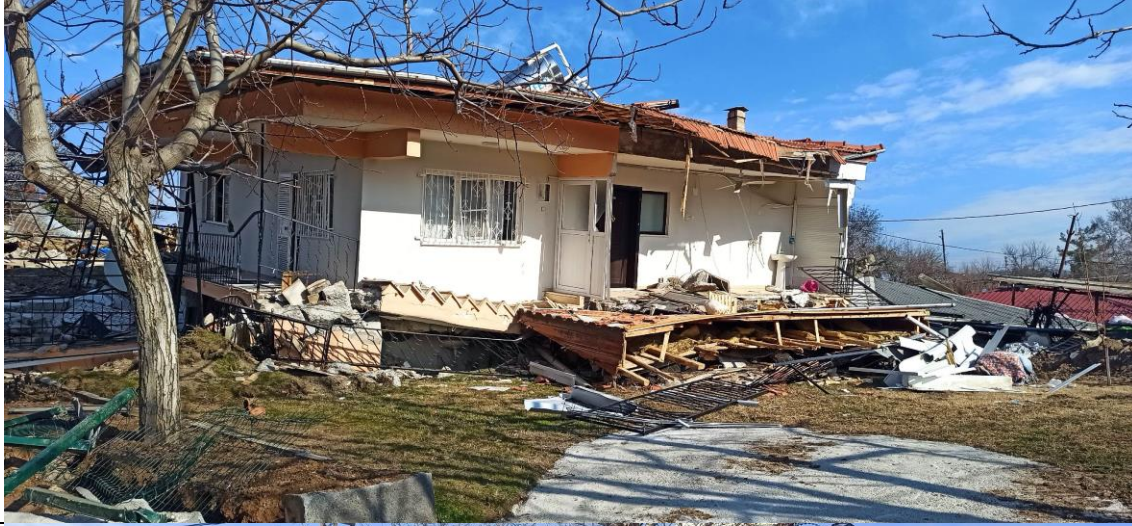
Çekildiği Konum: Kuyumcular Köyü-Türkoğlu-Kahramanmaraş

Açıklama: Fay ilerlemesi evlerin yakınından ya da temel altından geçerek yıkıma yol açmıştır.

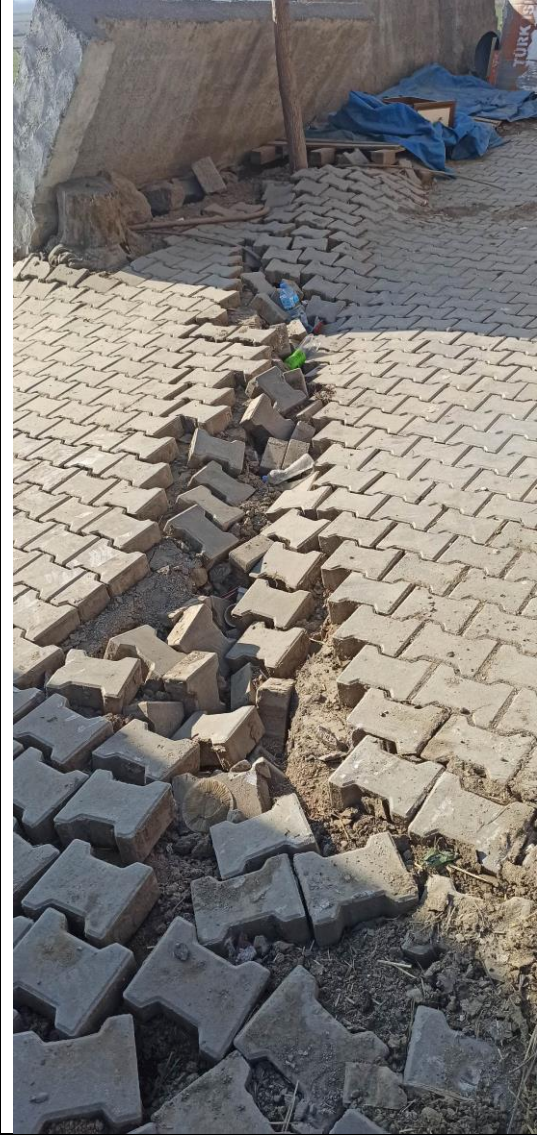
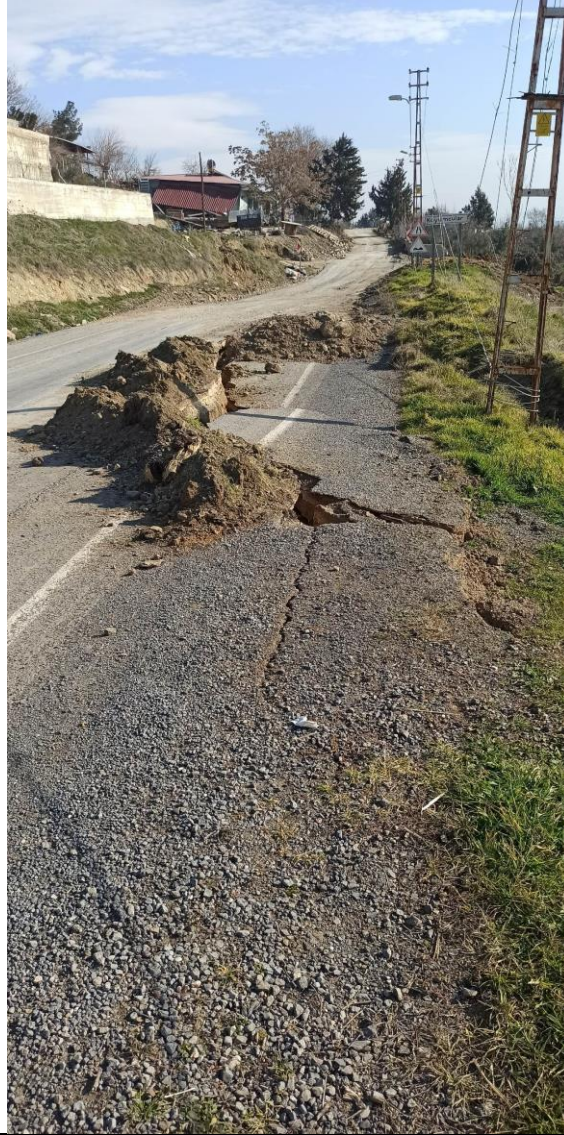
Çekildiği Konum: Kuyumcular Köyü-Türkoğlu-Kahramanmaraş

Açıklama: Faylanmanın yollardaki izleri

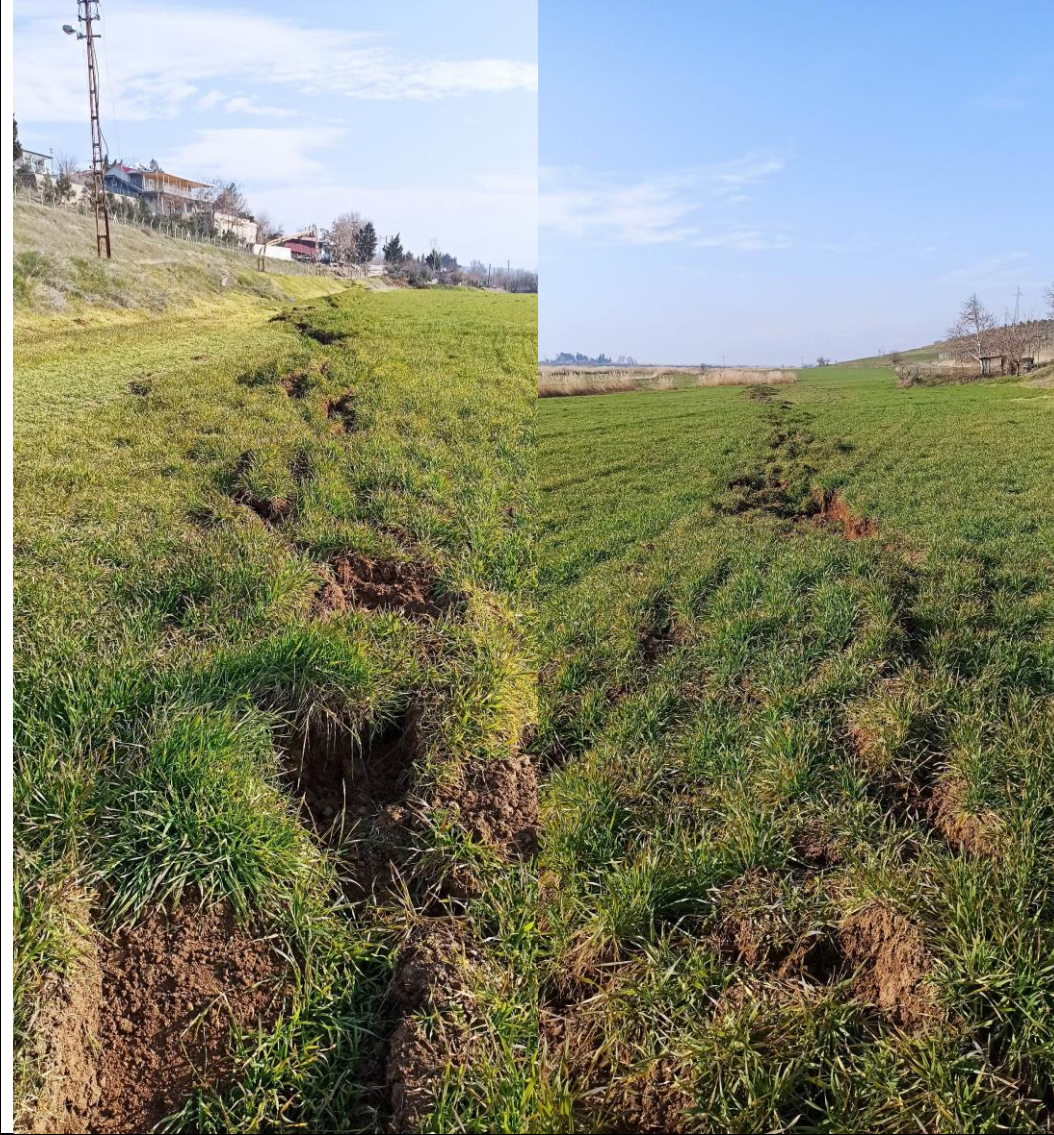
Çekildiği Konum: Kuyumcular Köyü-Türkoğlu-Kahramanmaraş
Açıklama: Fay ilerlemesi oldukça uzak mesafelere kadar uzamakta. Bu görüntüde köyün içinden geçen fay yolu da geçerek tarlalardan ilerlemeye devam ediyor.

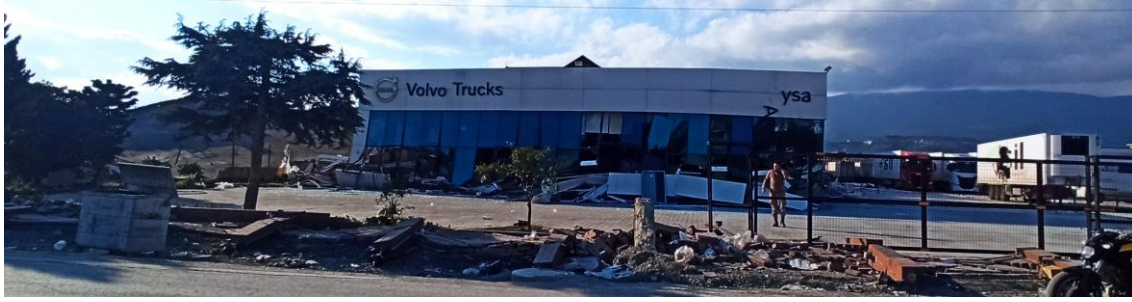
Tarih: 19.02.2023
Çekildiği Konum: Antakya-HATAY
Açıklama: BA olarak inşa edilen ve oto galerisi olarak faaliyet gösteren yapıda yumuşak kat mekanizması sonucu bir kat tamamen göçmüştür.
EMS 98: Seviye 5/Göçme

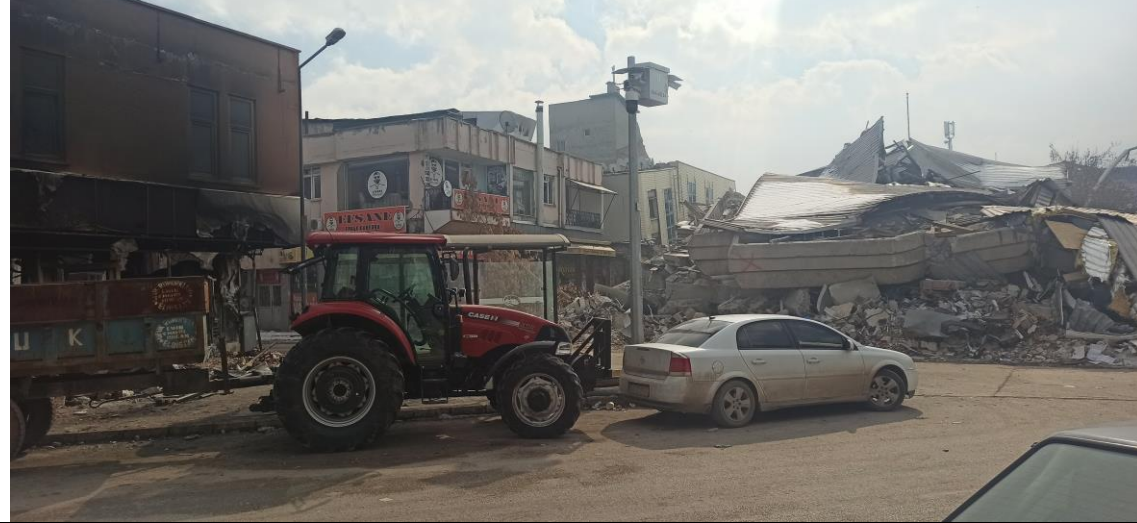
Çekildiği Konum: Elbistan-Kahramanmaraş

Açıklama: Yönetmeliklerde güçlü kolon-zayıf giriş olması gereken yapıda güçlü giriş-zayıf kolon uygulaması gözlemlenmiştir. Üst üste yığın şeklinde toptan göçme (pancake) mekanizması oluşmuştur.

EMS 98: Seviye 5/Göçme
