ULUSLARARASI SU VE ÇEVRE KONGRESİ

VAN GÖLÜNE DÖKÜLEN KOTUM DERESİNDEN ENDÜSTRİYEL KAYNAKLARIN OLUŞTURDUĞU KİRLİLİĞİN TESPİTİ

DETERMINATION OF THE POLLUTION EFFECT OF KOTUM STREAM ON VAN LAKE ORIGINATED FROM INDUSTRIAL SOURCES

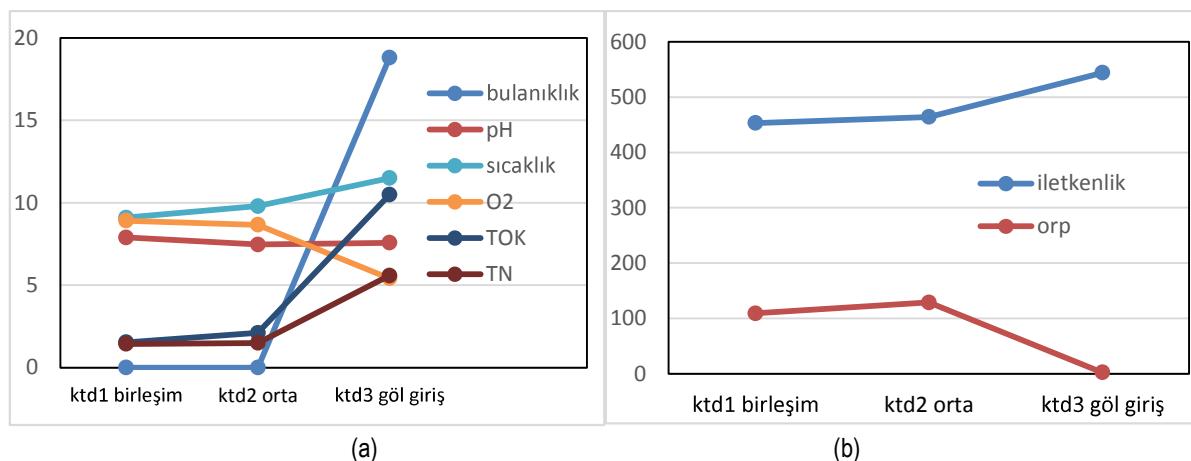
Şekil 3. a) Bulanıklık, pH, sıcaklık, O₂, TOK, TN ölçüm sonuçları, b) İletkenlik ve orp ölçüm sonuçları

Çalışma kapsamında fiziksel ve kimyasal parametreler için elde edilen ölçüm sonuçları aşağıda Tablo 2'de ayrıca KTD1(Birleşim) KTD2 ve KTD3 noktaları için elde edilen sonuçlar Şekil 3a ve Şekil 3b'de verilmiştir. Elde edilen veriler değerlendirildiğinde genel olarak akarsuyun başlangıç noktasından Van Gölü'ne döküldüğü noktaya doğru bulanıklık, TN, TOK, sıcaklık, iletkenlik değerlerinin yanı kirliliğin artlığı ve buna bağlı olarak sudaki çözünmüş oksijen değerinin düşüğü görülmektedir.

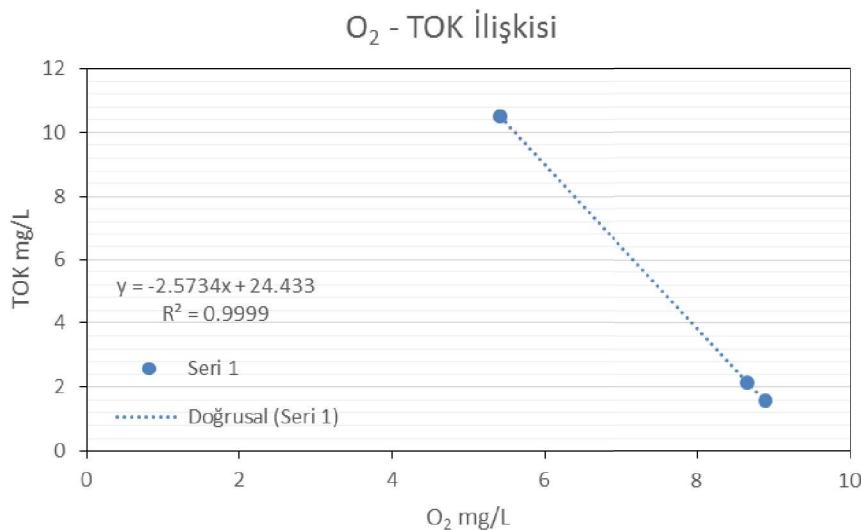
Şekil 4. TOK ve O₂ parametreleri arasındaki ilişki

Birleşim noktası, orta nokta ve göl girişinde tespit edilen TOK ve O₂ parametreleri arasındaki ilişki aşağıda Şekil 4'te verilmiştir. TOK ve O₂ değerleri arasında tespit edilen 0,99 korelasyon değeri; suda mesafeye bağlı oksijen seviyesindeki düşüş ile suya giren organik kirlilik arasında kuvvetli ilişki olduğunu göstermektedir. Aynı kuvvetli ilişki suya giren azotlu bileşikler ile oksijen arasında da mevcuttur (Şekil 5).

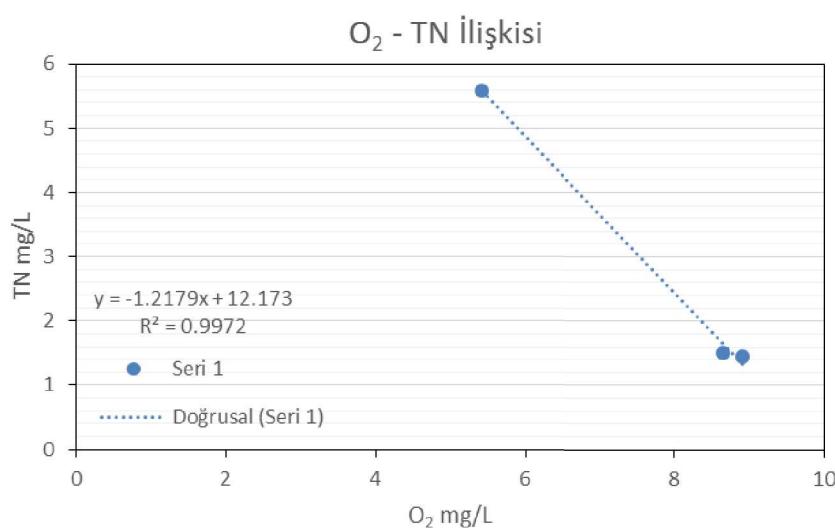
Şekil 5. TN ve O₂ parametreleri arasındaki ilişki

Bu durum suda karbon ve azotun oksijen varlığında mikrobiyolojik aktiviteye neden olduğu ve oksijeni tüketerek bu maddeleri oksitlediğini işaret etmektedir. 3 nolu noktadan sonra su kaynağı üzerinde yer alan alabalık çiftliği ve mezbahadan kaynaklanan atıkların su kaynağına verilmesi suda tespit edilen azot ve karbona dayalı kirliliğin ana etkenleri olarak görülmektedir. Oksijenin düşmesine bağlı olarak suda oksitleyici maddelerin önemli oranda azaldığı ve oksidasyon redüksiyon potansiyelinin (Orp) düşüğü grafikten görülmekte (Şekil 6) olup elde edilen 0,95'lük yüksek korelasyon O₂'deki azalma ile orp arasındaki güçlü ilişkiyi göstermektedir. Suya giren kirliliğin son noktada suda önemli oranda bulanıklığa neden olduğu tablodan görülmektedir. Ayrıca suya kirlilik girişi ile birlikte son noktada su sıcaklığının 2,4 0C gibi önemli oranda arttığı bununda sudaki canlı yaşamı üzerinde önemli etkilerinin olabileceği düşünülmektedir.

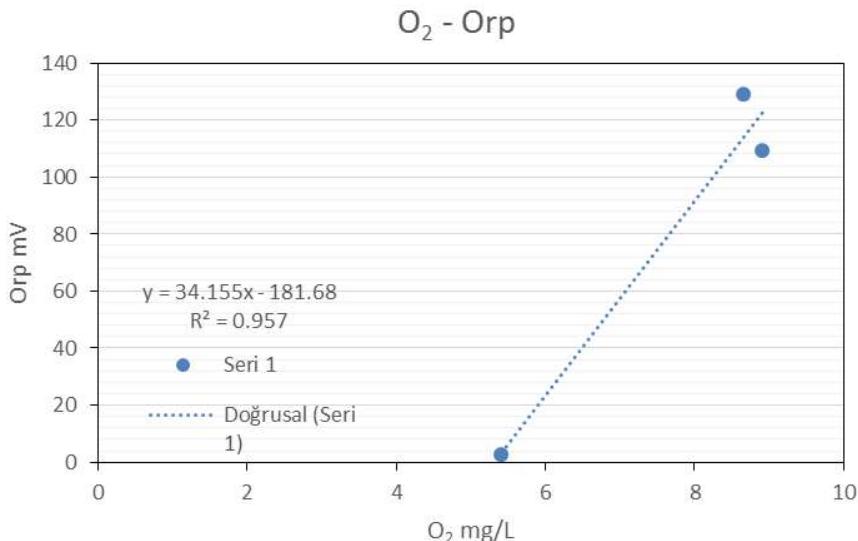
Şekil 6. Orp ve O₂ parametreleri arasındaki ilişki
